**КВАЛІФІКАЦІЙНА РОБОТА**

**На тему: «Підсилення металевих конструкцій покриття паркінгу**  
**будівлі на вул. Василя Стуса в м. Києві»**

На основі проведених візуальних і інструментальних досліджень, а також проведених перевірочних розрахунків дати заключення і рекомендації щодо подальшого використання приміщення паркінгу по вул. Василя Стуса в м. Києві.

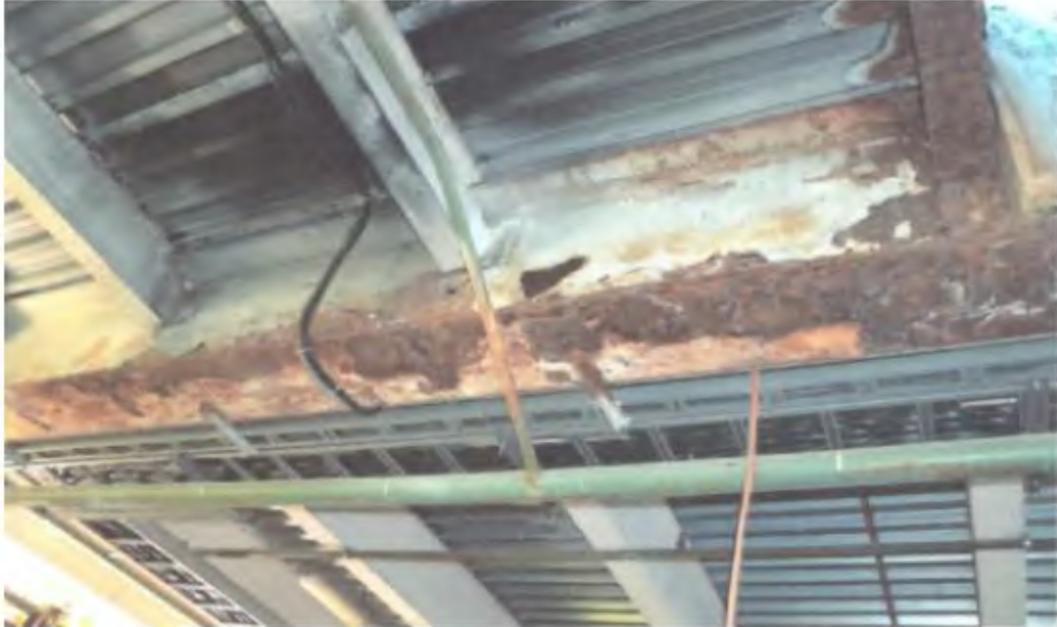
- корозія, замокання металевих балок перекриття (Рисунок 7);

*Рисунок 7 - Корозія, замокання металевих балок*

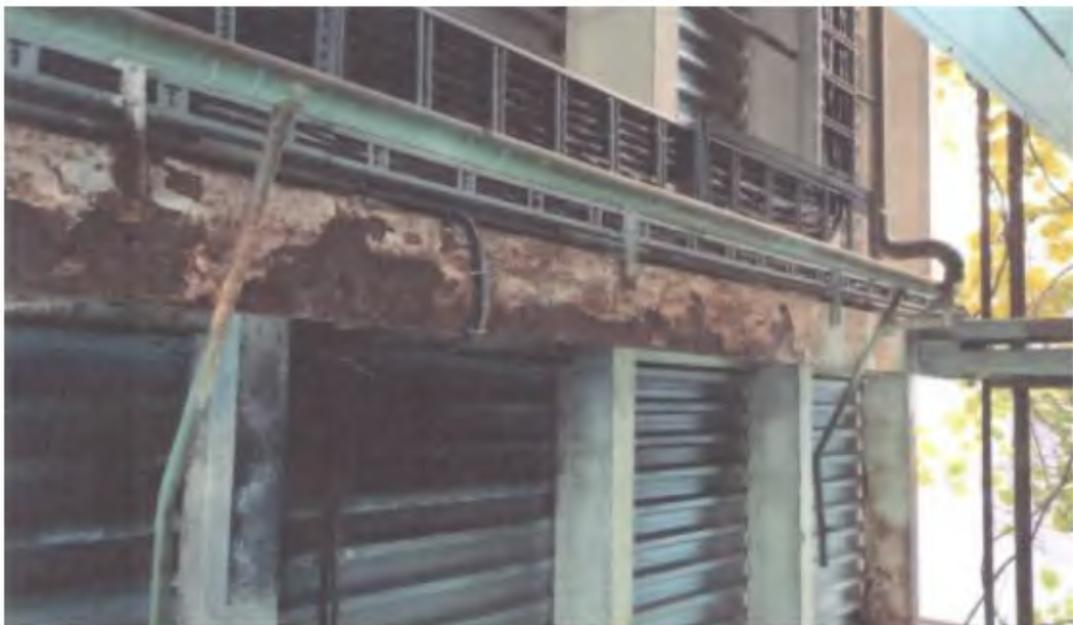
- шарування та випадіння металу в балках перекриття: головні балки - в осях 2/А-Д (Рисунок 8), 7/А-Д; другорядні балки - в осях 1-2/В-Г. 7-8/В-Г (Рисунок 9);

*Рисунок 8 - Замокання і корозія металевих балок по осі 2/А-Д*

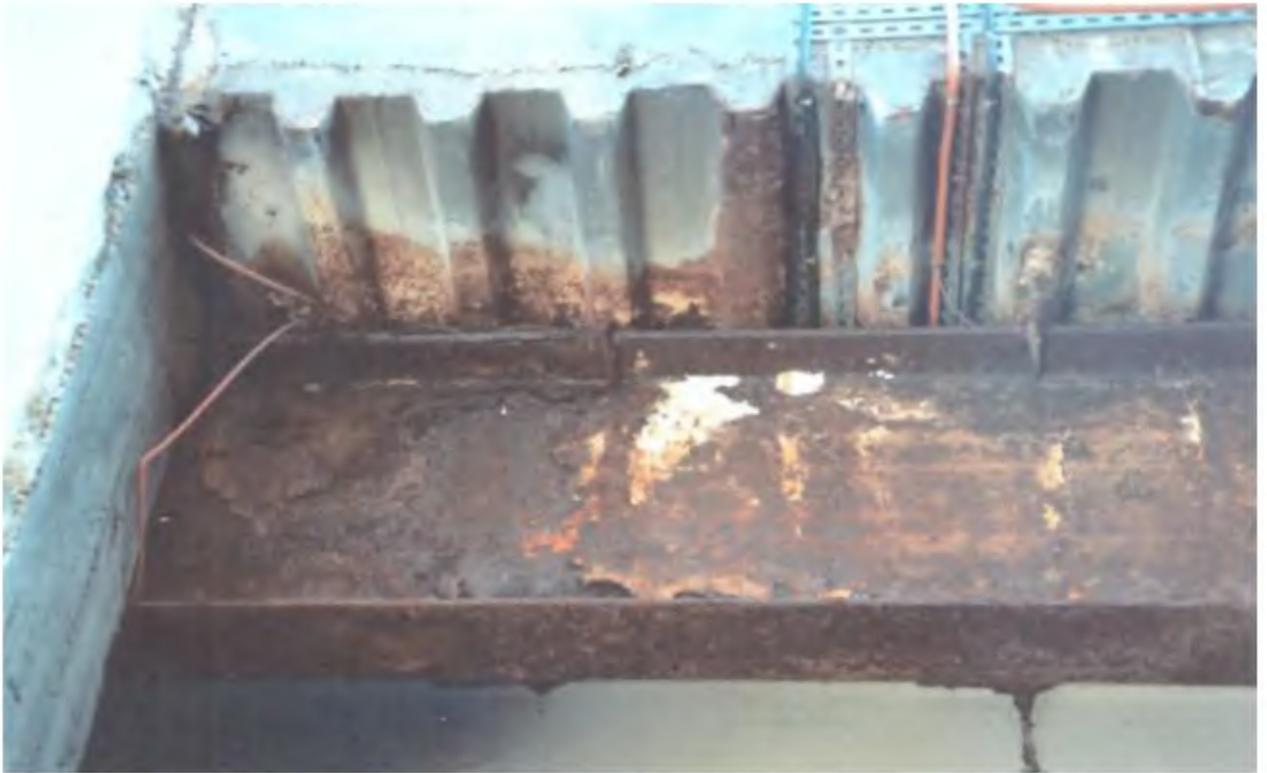
*Рисунок 9 - Шарування та випадіння металу металевих балок*

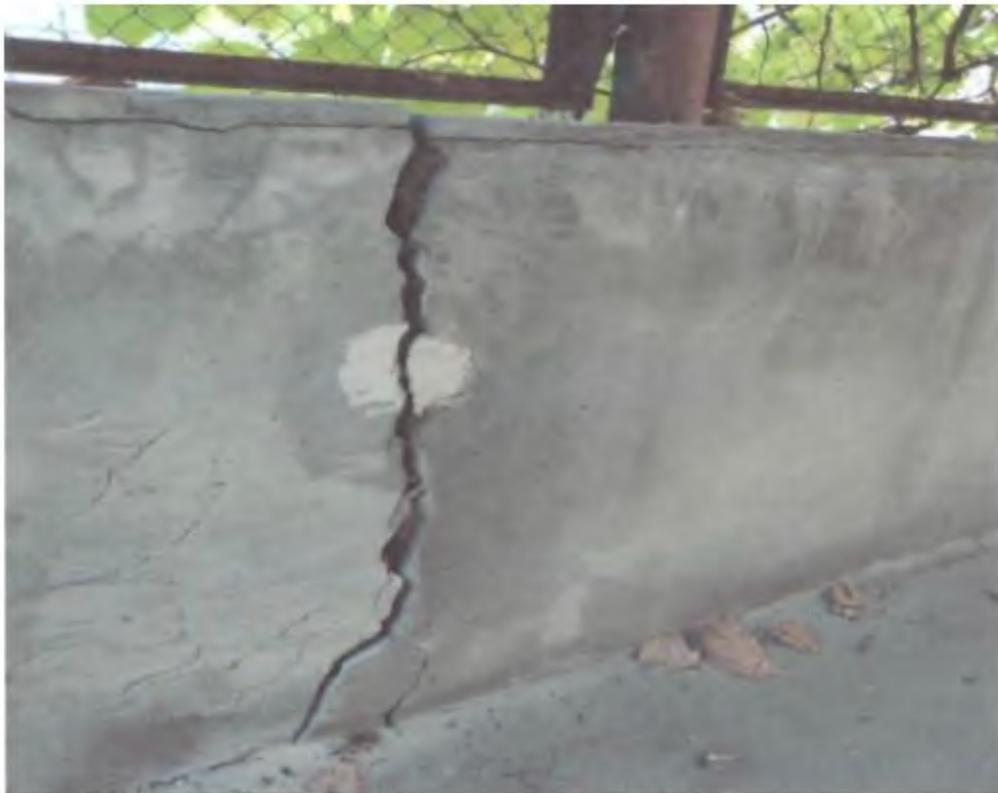
- вертикальні наскрізні тріщини в бетонній стіні шириною розкриття 20-25 мм, встановлено маяк 1-2/В-Г, 4-6/Д (Рисунок 10);

*Рисунок 10 - Вертикальна наскрізна тріщина. Встановлений маяк пошкоджений.*

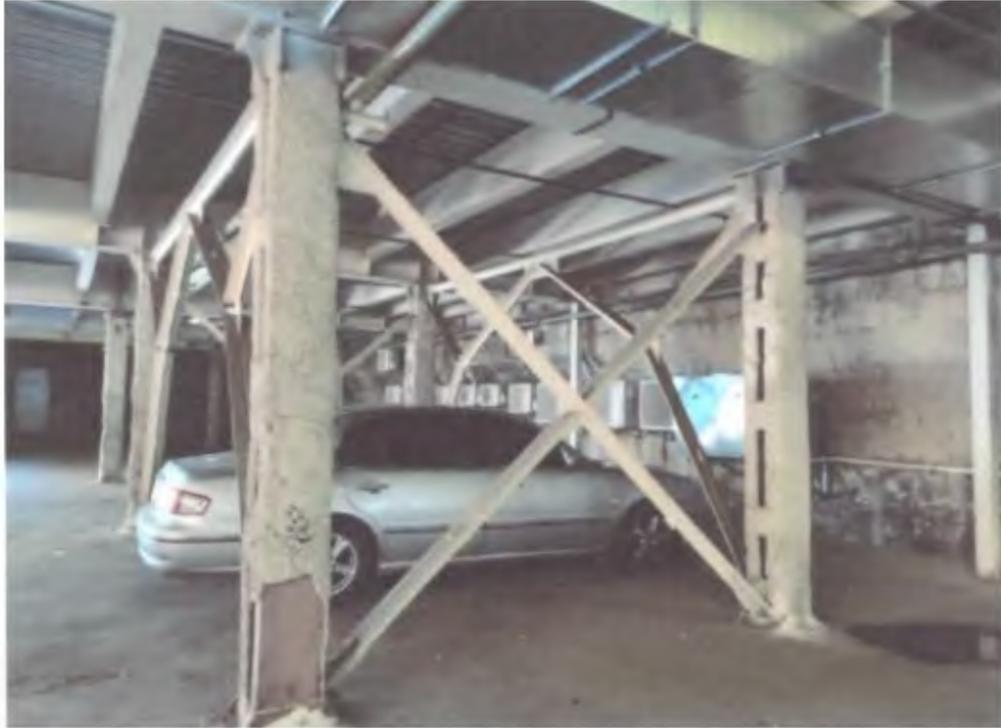
- відшарування штукатурного шару стін;
- вертикальні тріщини в бетонній стіні шириною розкриття до 3 мм;
- лущення фарби і вогнезахисного шару на металевих балках;
- руйнування і випадіння вогнезахисного шару покриття колон

*Рисунок 11 - Руйнування і випадіння вогнезахисного шару покриття колон*

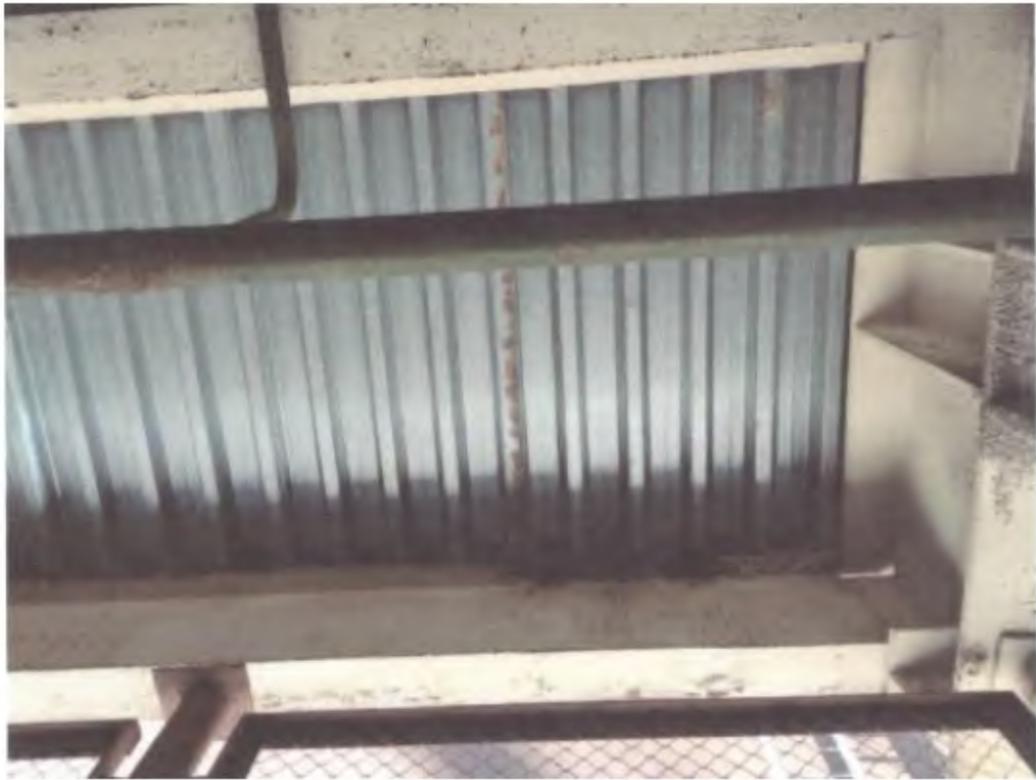
*Рисунок 12 - Корозія металевих листів профнастилу покриття*

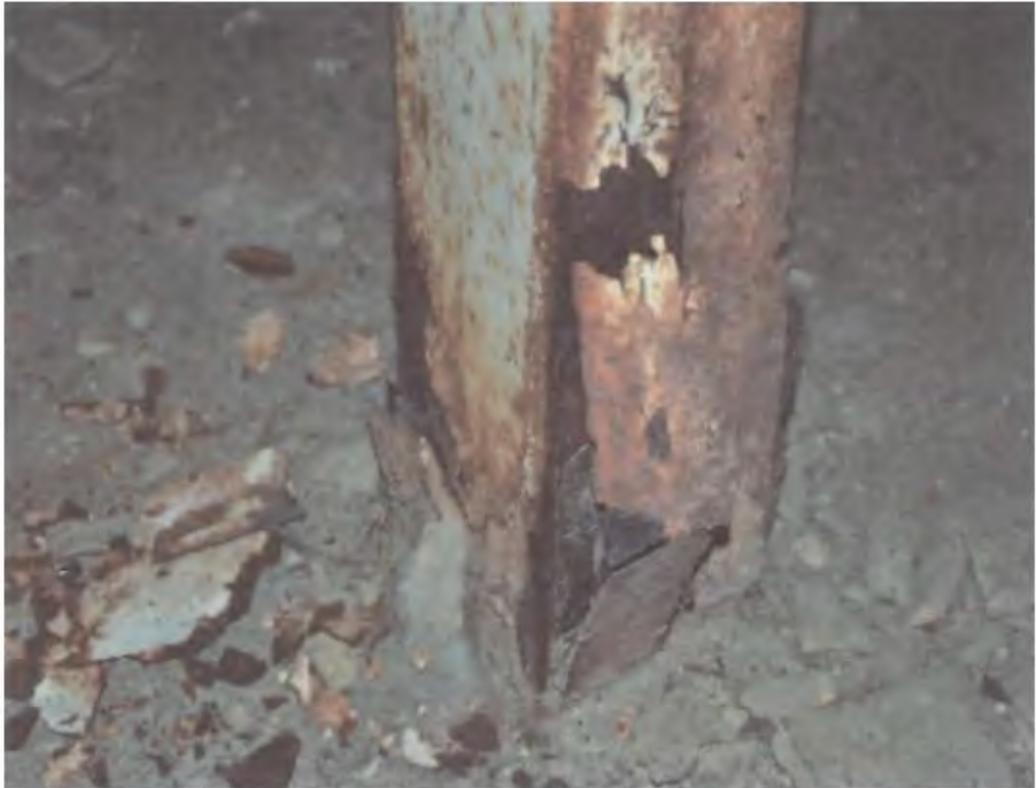
*Рисунок 13 - Відшаровування опорної зони колони*

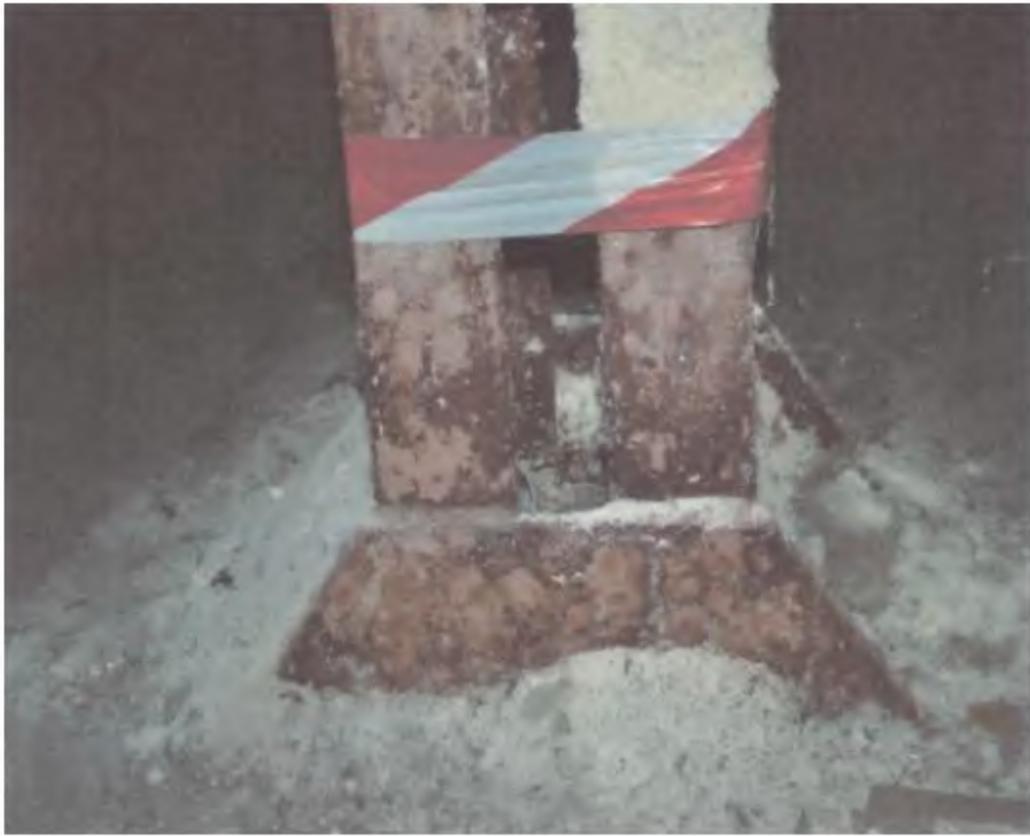
*Рисунок 14 - Корозія опорної зони колони*

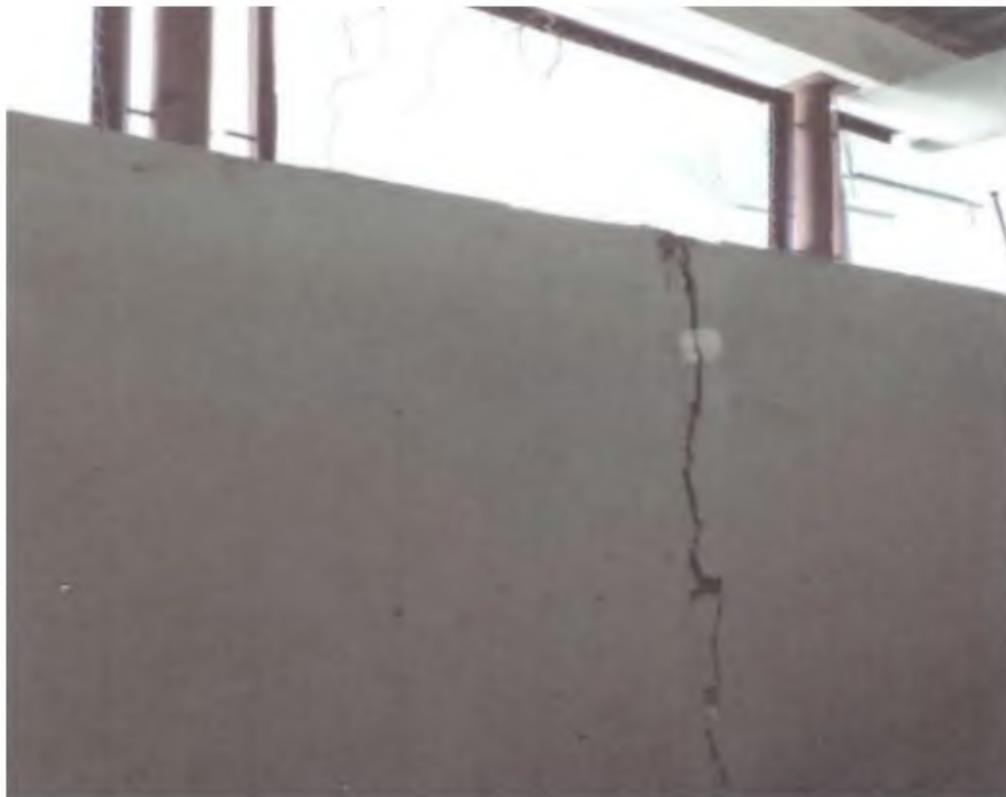
*Рисунок 15 - Вертикальні тріщини в бетонній стіні. Встановлений маяк пошкоджено*

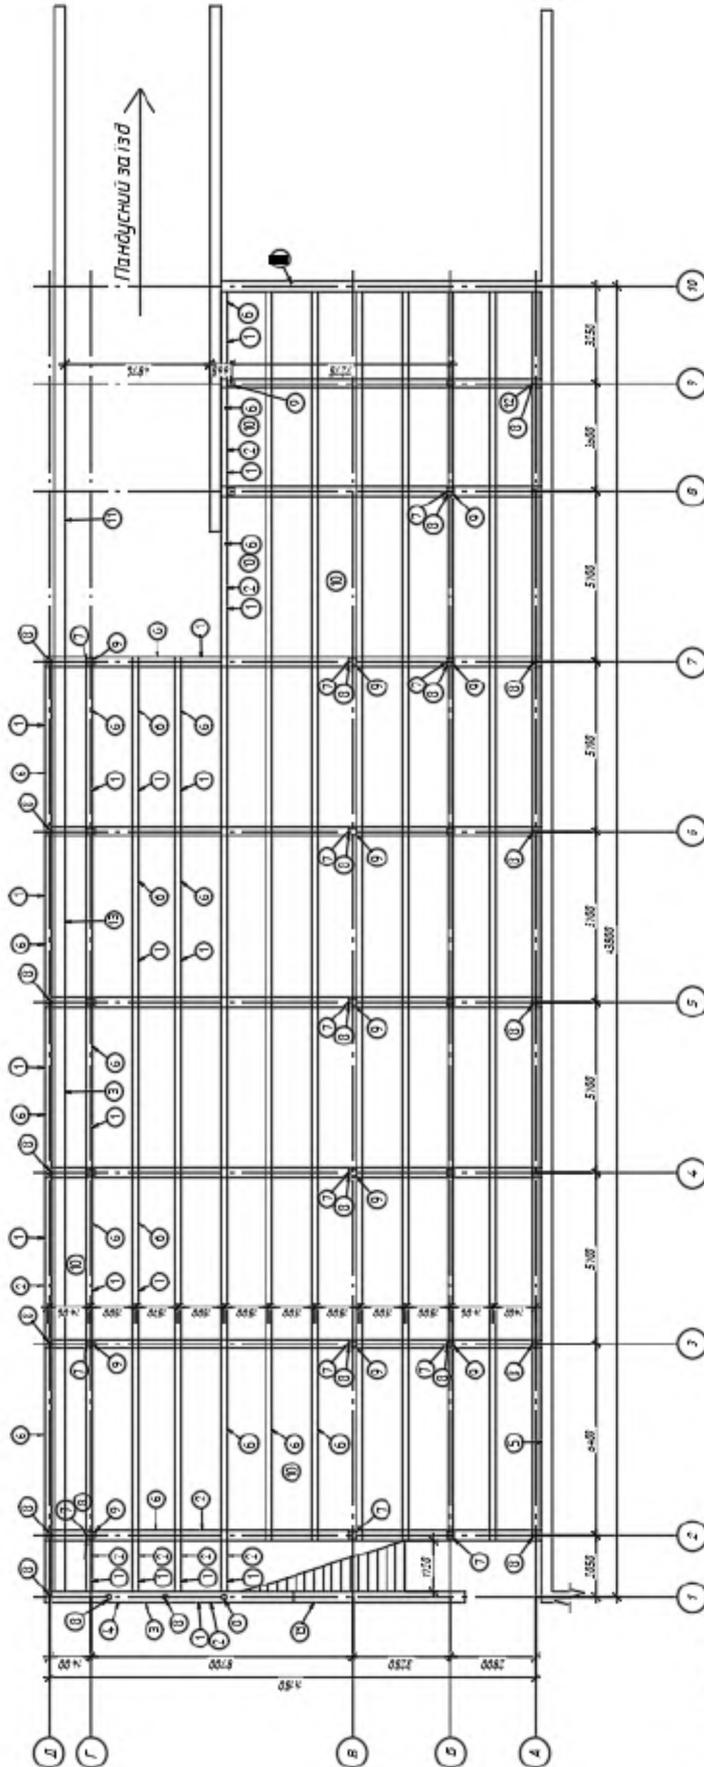
### ПЛАН РОЗТАШУВАННЯ ІСНУЮЧИХ ПОШКОДЖЕНЬ ПАРКІНГУ

- 1 – корозія, замокання металевих балок перекриття;
- 2 – корозія та шарування металу металевих балок перекриття;
- 3 – вертикальні наскрізні тріщини в бетонній стіні шириною розкриття 20–25 мм, встановлено маяк;
- 4 – відшарування штукатурного шару стін;
- 5 – вертикальні тріщини в бетонній стіні шириною розкриття до 3 мм;
- 6 – лущення фарби, вогнезахисту на металевих балках;
- 7 – випадіння вогнезахисного шару колон;
- 8 – корозія металевих колон, стійок;
- 9 – похилі тріщини в бетоні вогнезахисту колон шириною розкриття до 4 мм;
- 10 – корозія металевих листів профнастилу покриття;
- 11 – зони тріщин в бетонній стіні, лущення штукатурного шару;
- 12 – відшарування металу опорно-і стійки по периметру і на опорі;
- 13 – вертикальна тріщина в бетонній стіні шириною розкриття до 15 мм, встановлено маяк.

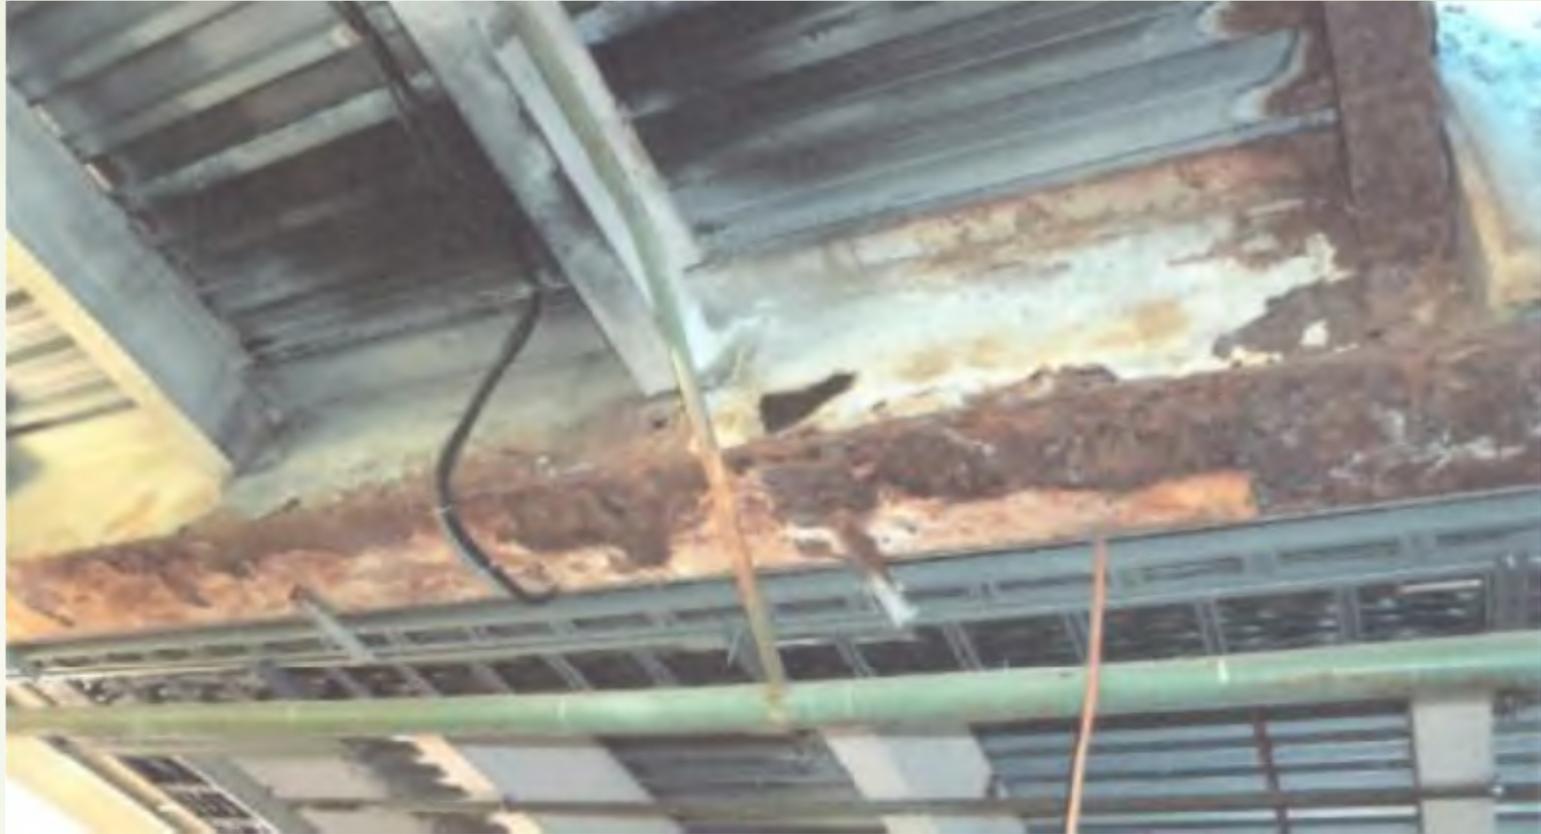
Корозія, замокання металевих балок

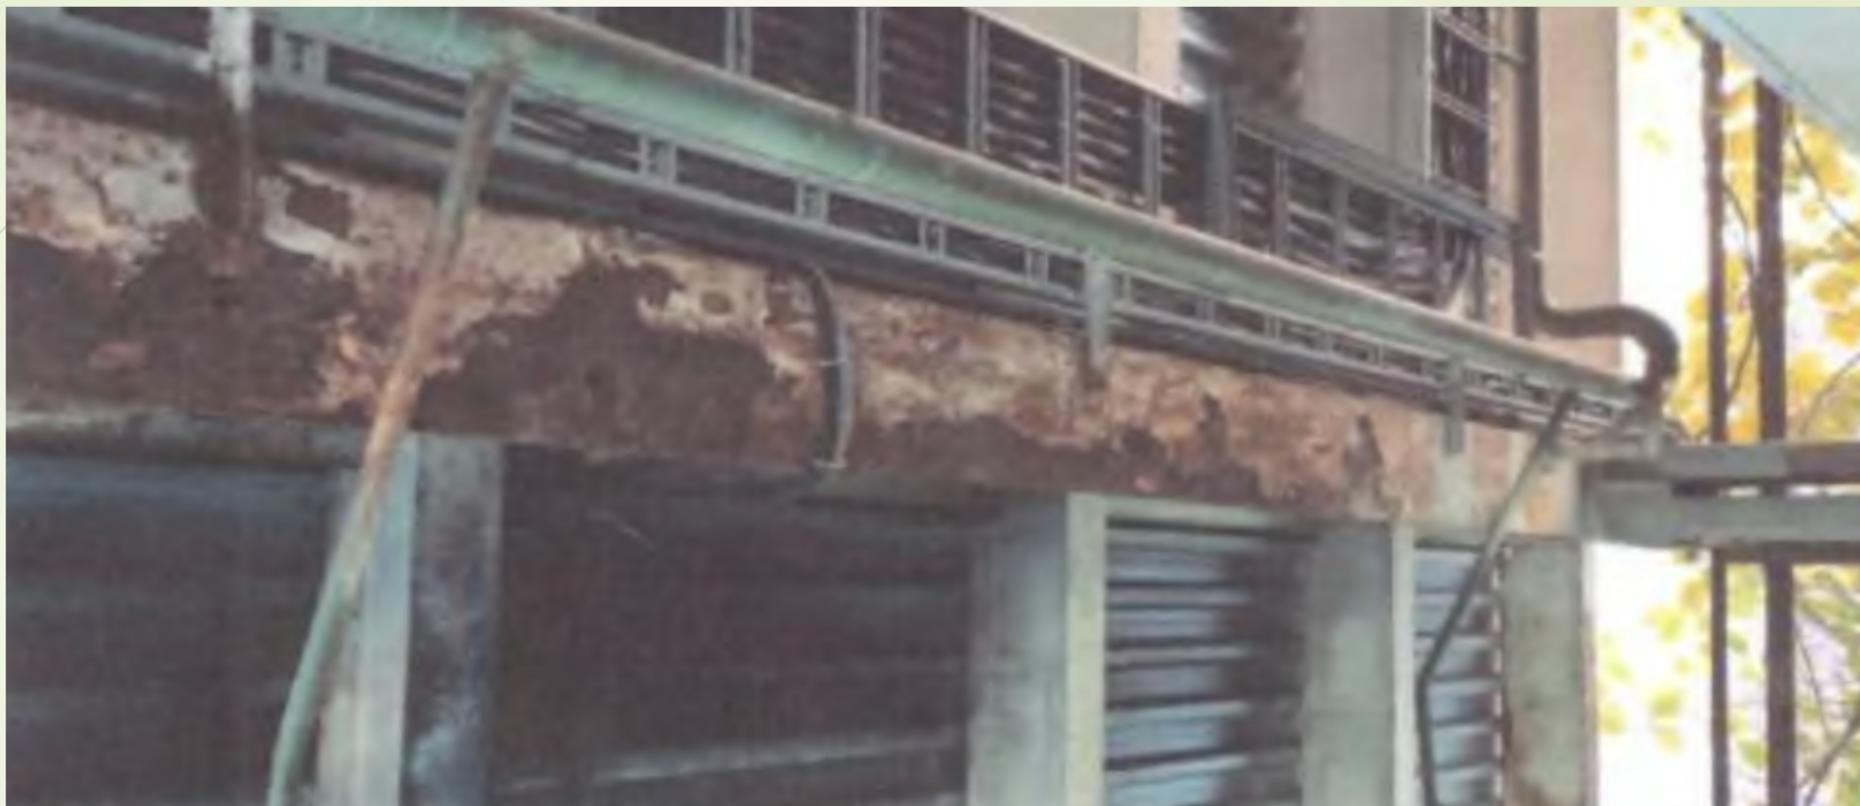
Замокання і корозія металевих балок по осі 2/А-Г

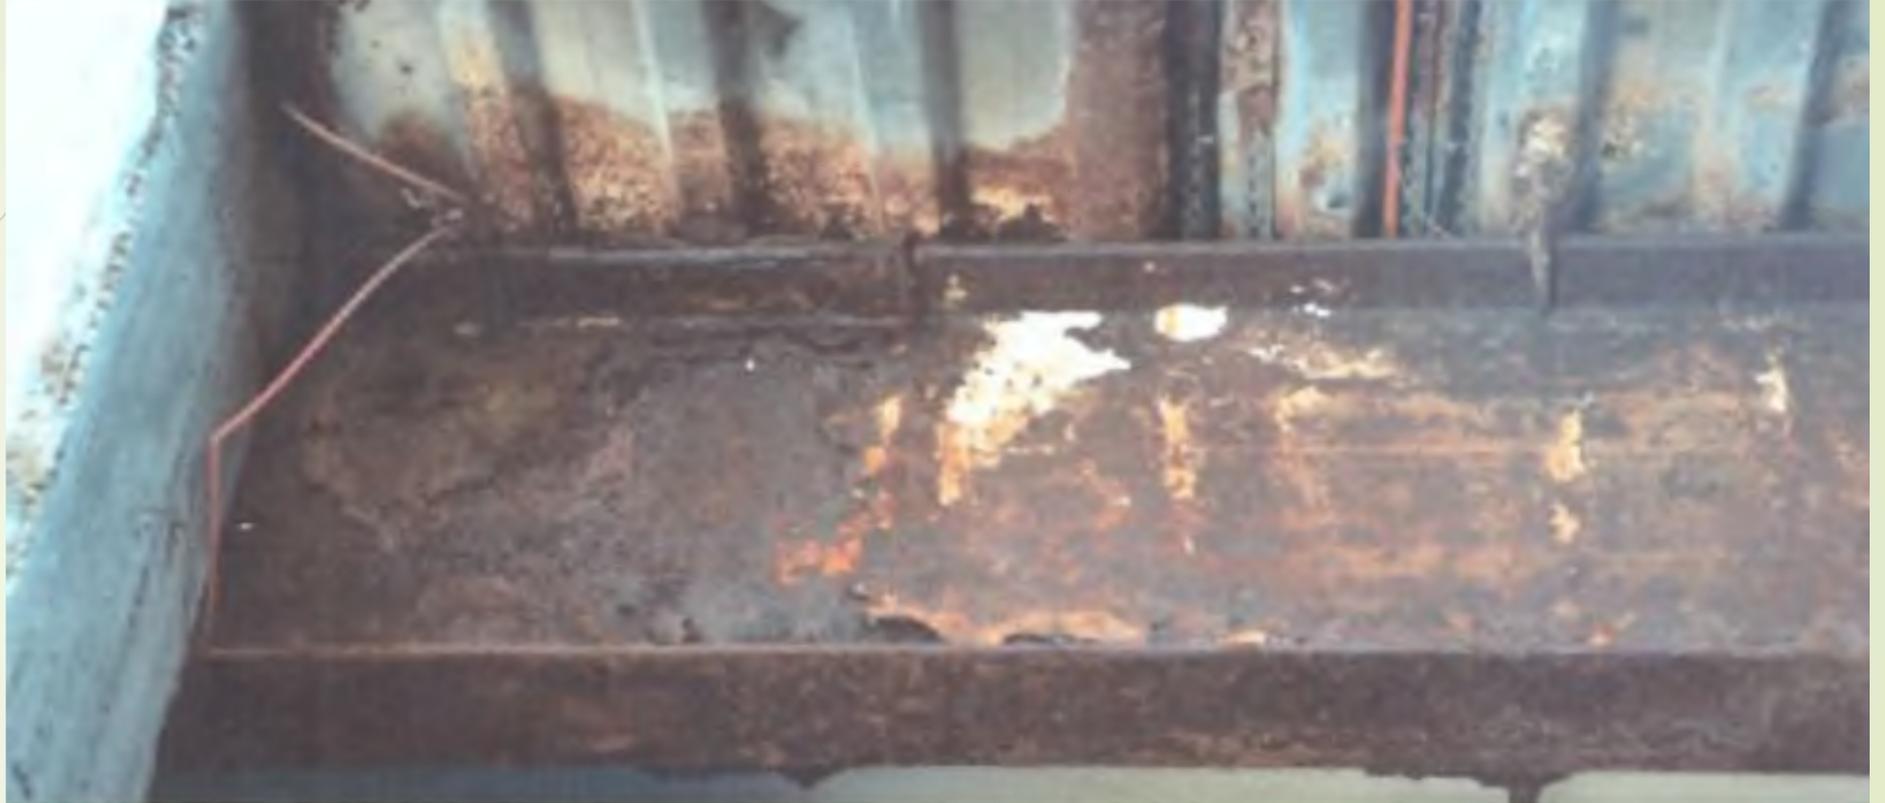
Шарування та випадіння металу металевих балок

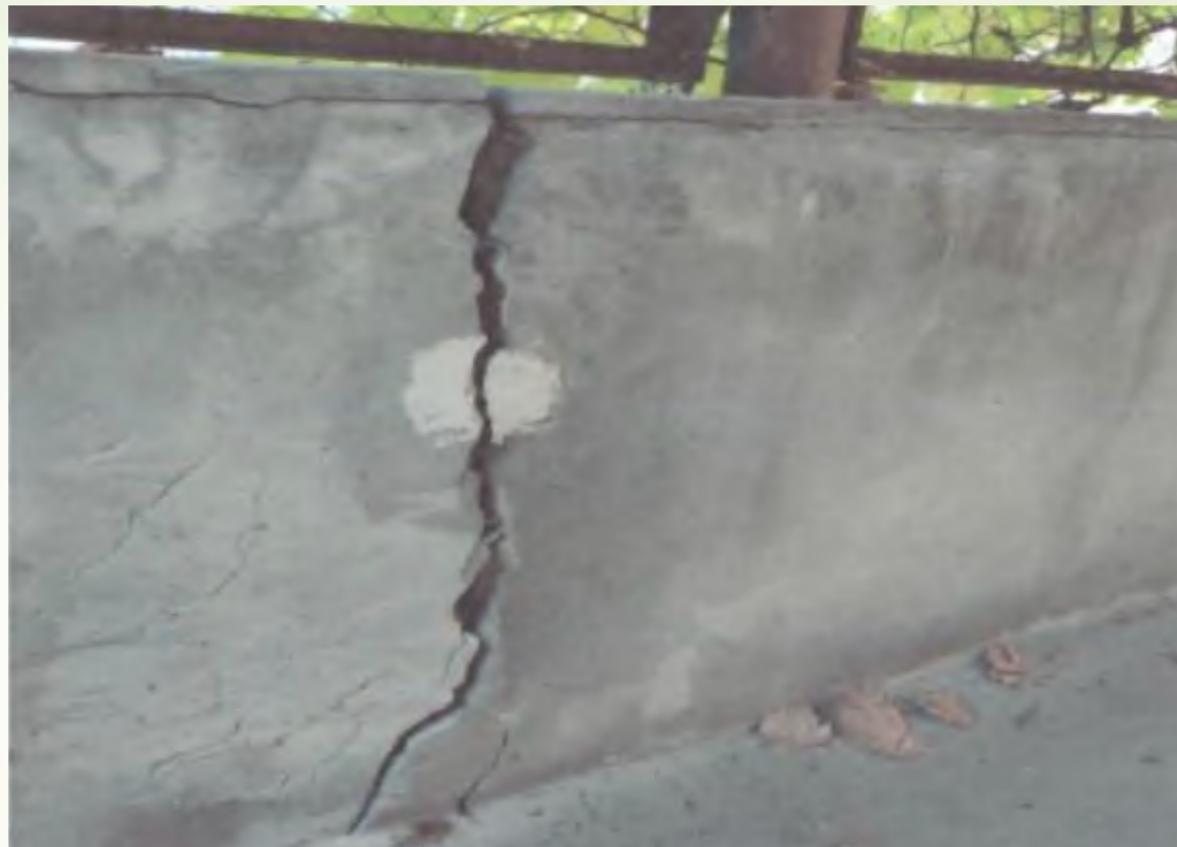
Вертикальна наскрізна тріщина. Встановлений маяк пошкоджений

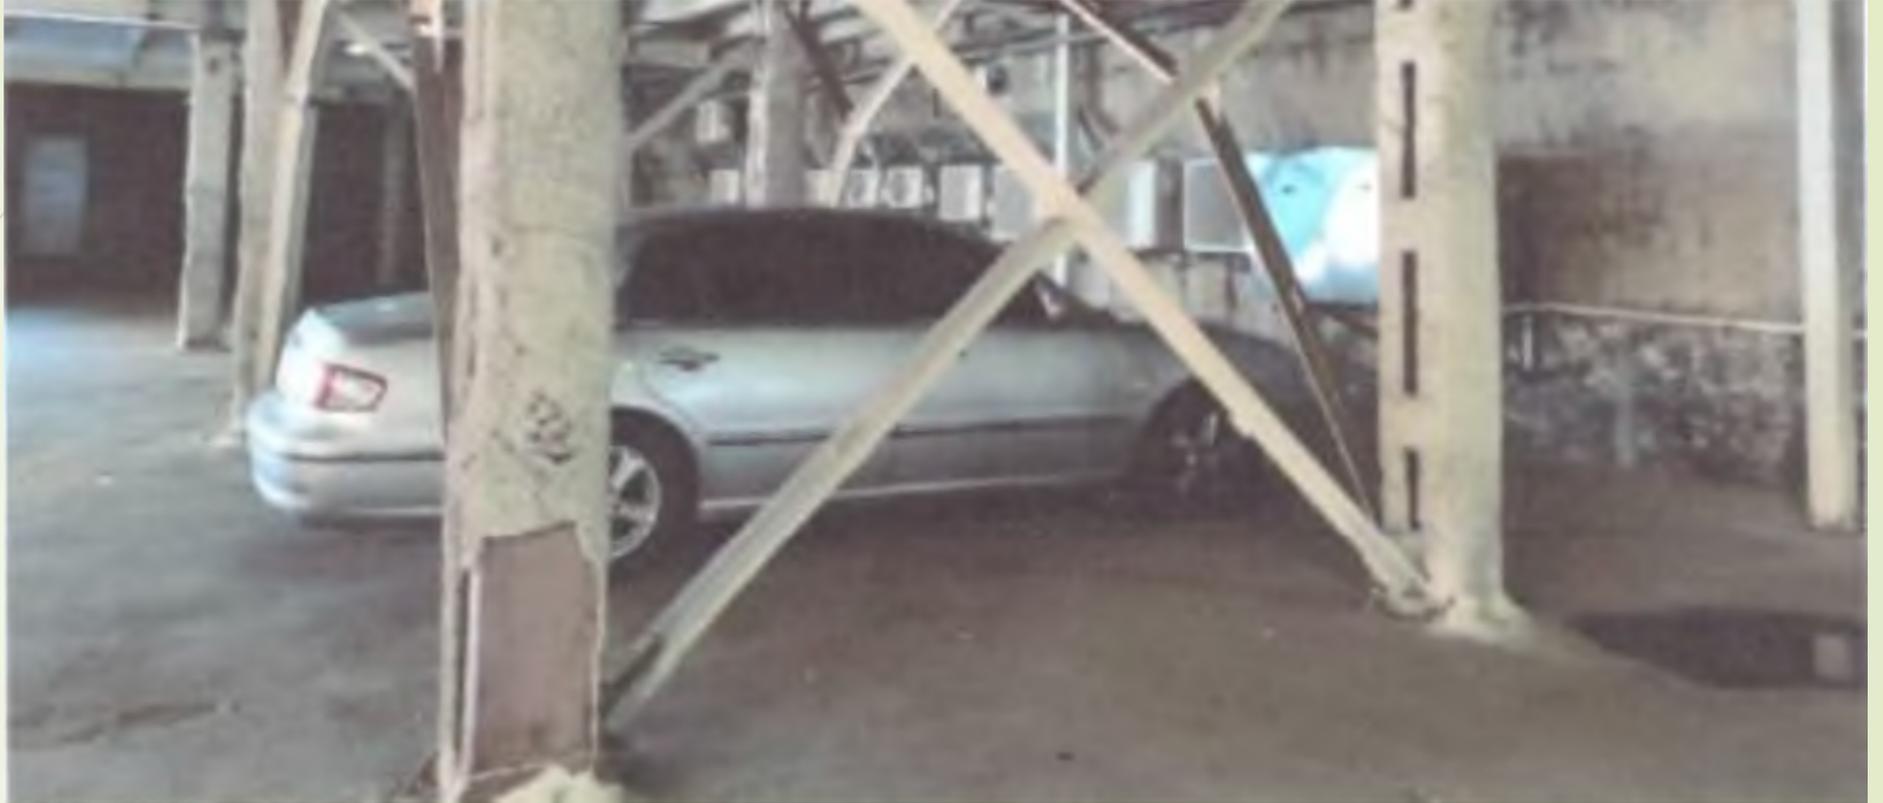
Руйнування і випадіння вогнезахисного шару покриття колон

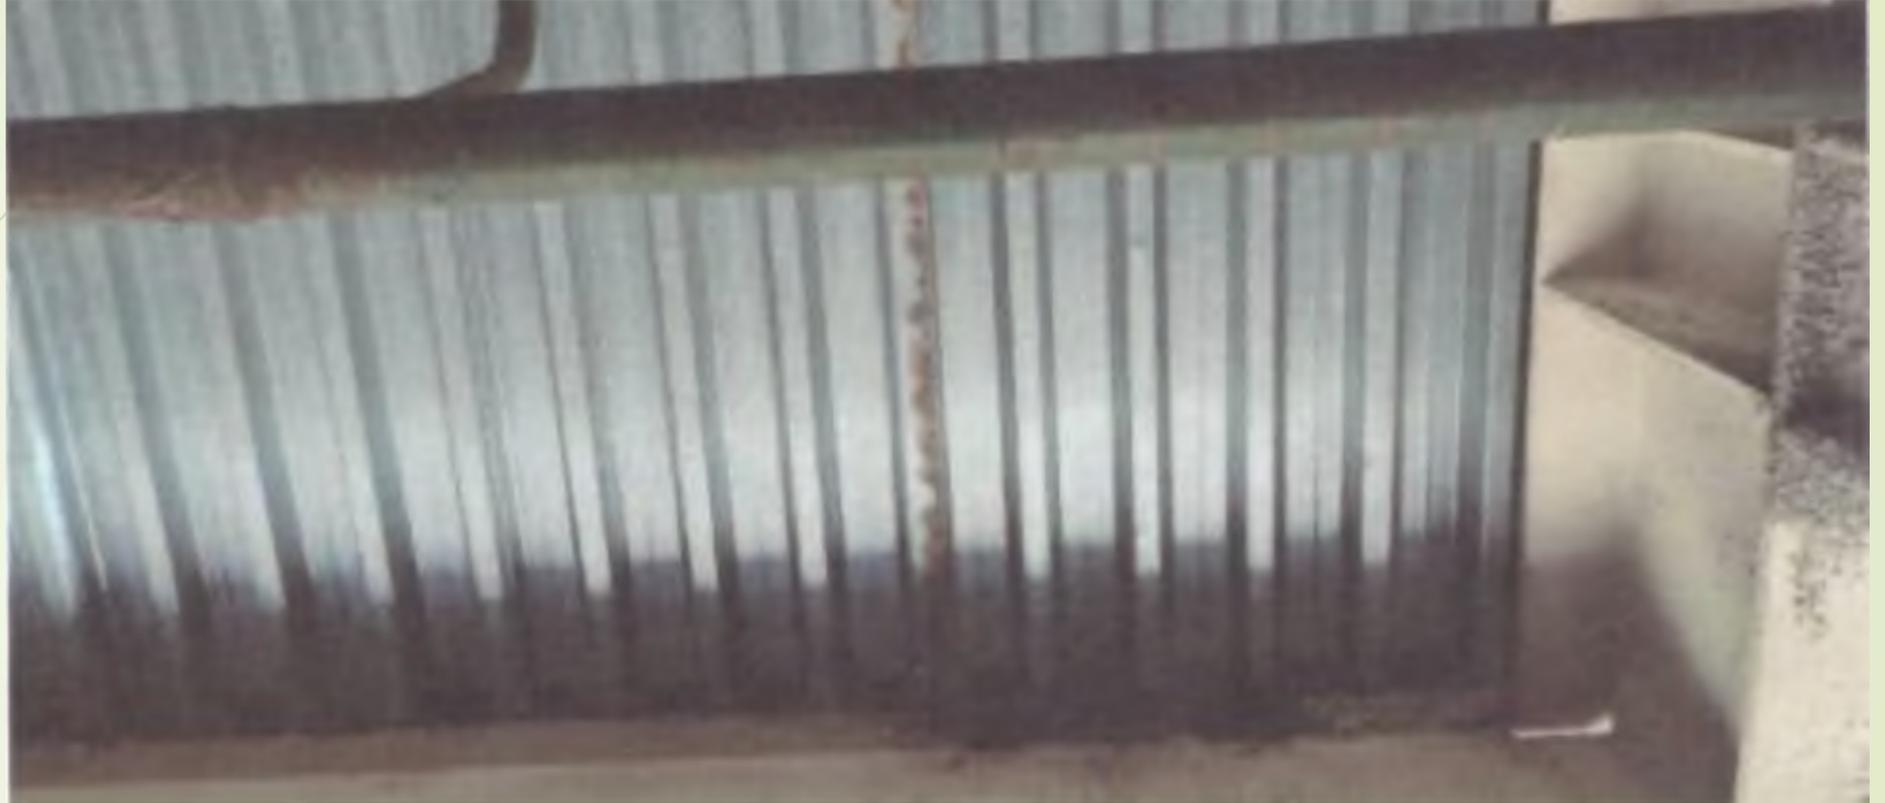
Корозія металевих листів профнастилу покриття

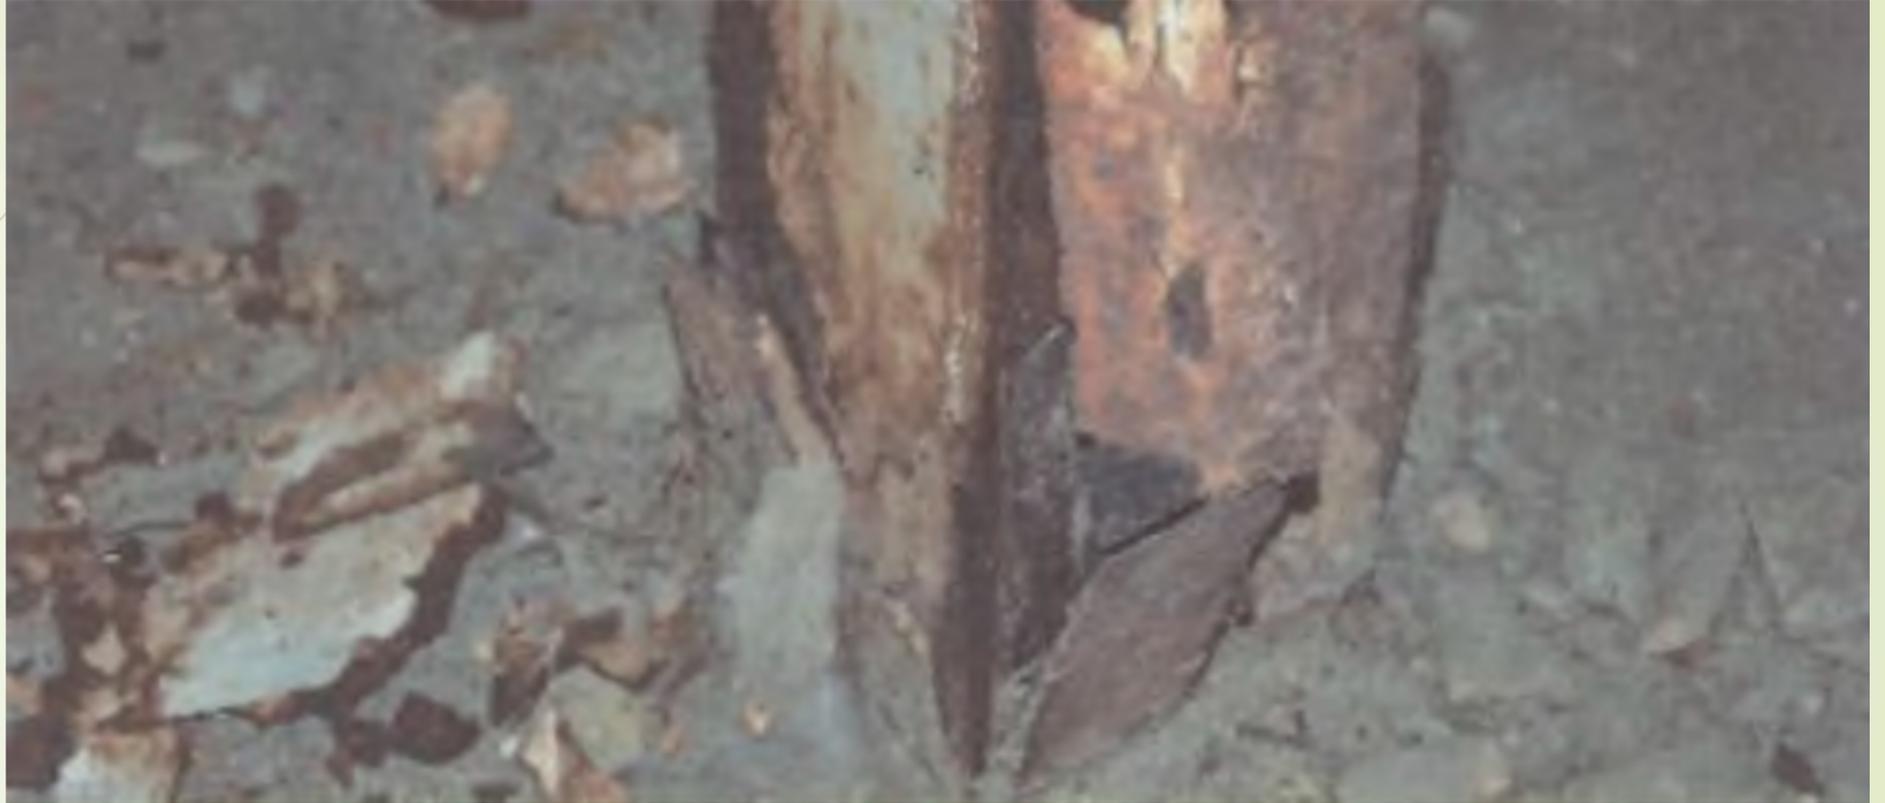
Відшаровування опорної зони колони

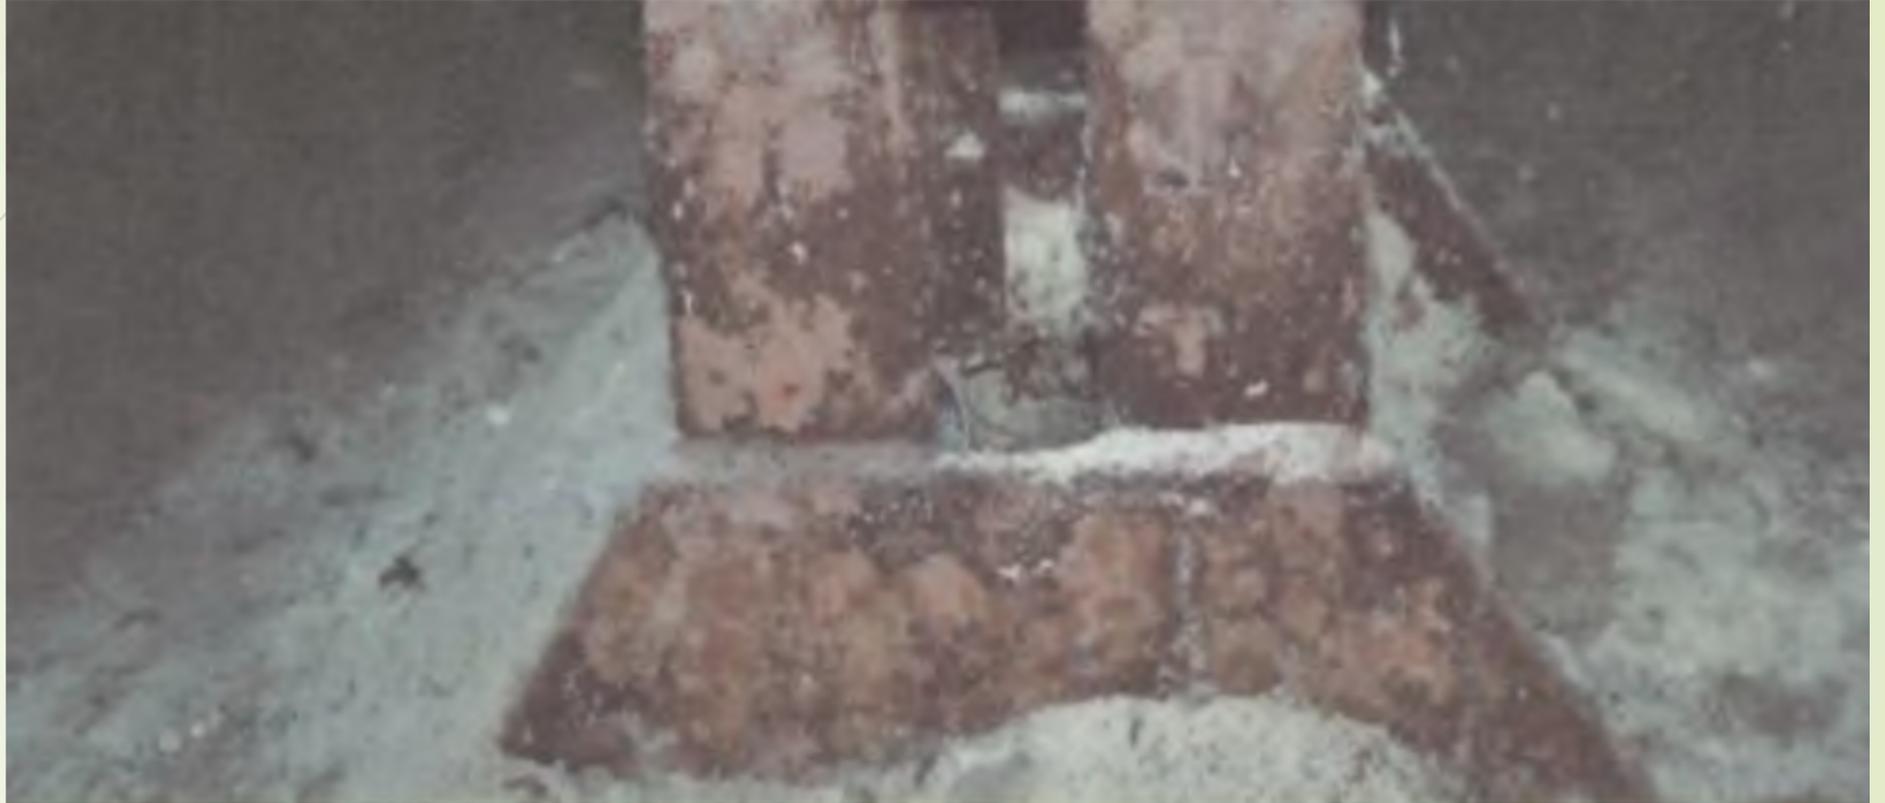
Корозія опорної зони колони

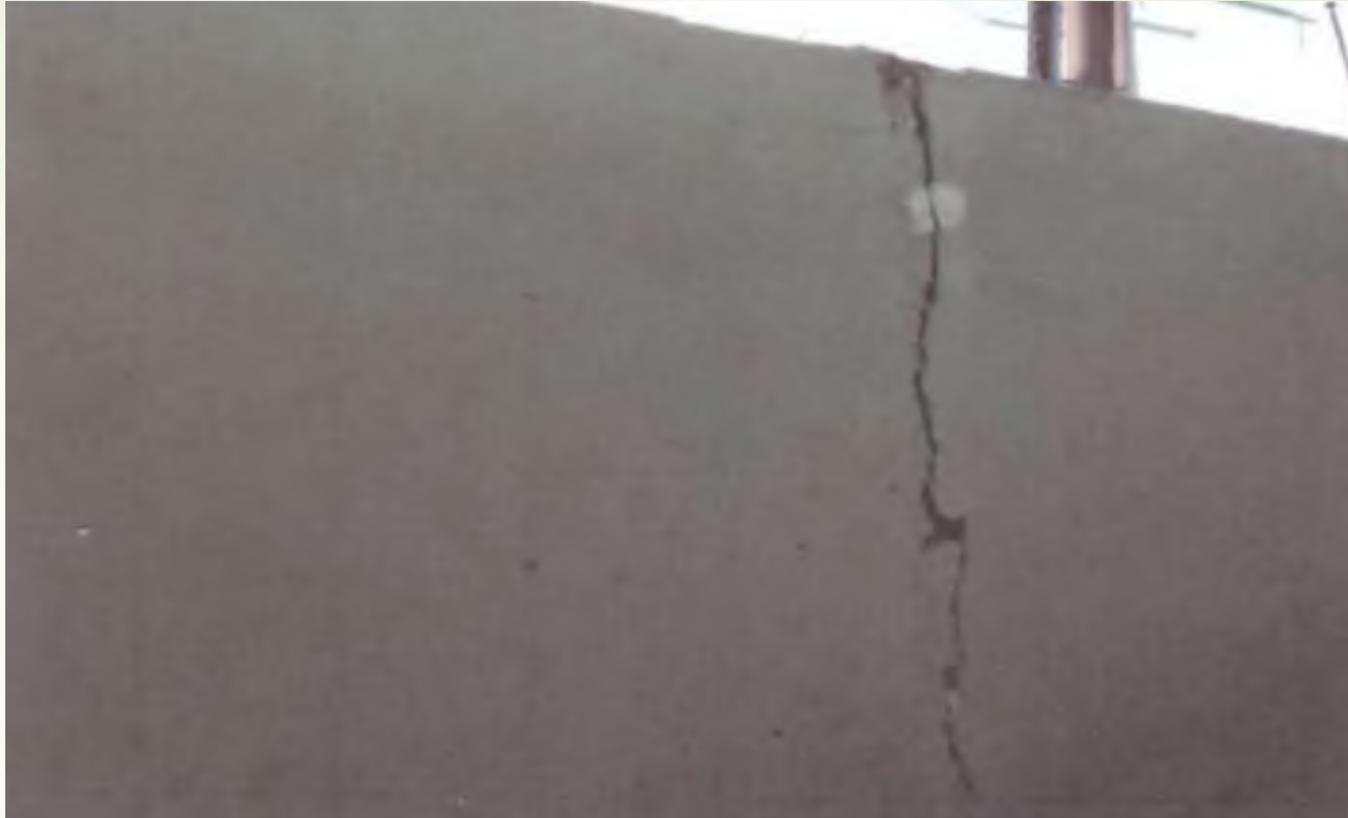
Вертикальні тріщини в бетонній стіні. Встановлений маяк пошкоджено

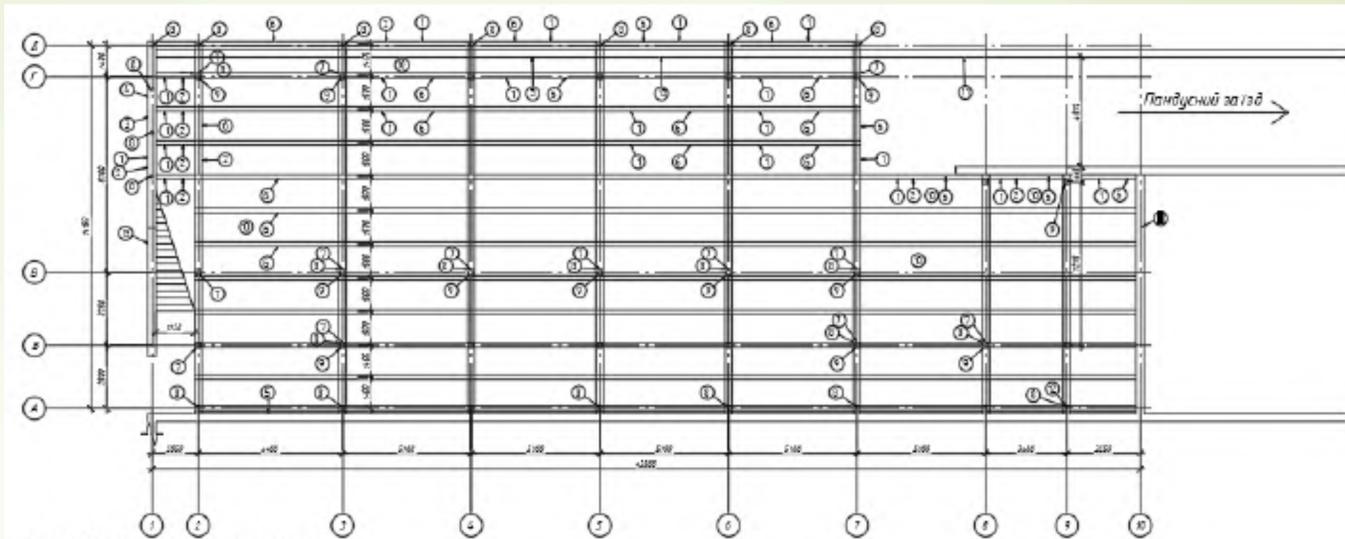
План розташування існуючих пошкоджень паркінгу

- 1 - корозія, замкання металевих балок перекриття;
- 2 - корозія та шарування металу металевих балок перекриття;
- 3 - вертикальні наскрізні тріщини в бетонній стіні шириною розкриття 20-25 мм, встановлено маяк;
- 4 - відшарування штукатурного шару стін;
- 5 - вертикальні тріщини в бетонній стіні шириною розкриття до 3 мм;
- 6 - лущення фарби, вогнезахисту на металевих балках;
- 7 - випадіння вогнезахисного шару колон;
- 8 - корозія металевих колон, стійок;
- 9 - похилі тріщини в бетоні вогнезахисту колон шириною розкриття до 4 мм;
- 10 - корозія металевих листів профнастилу покриття;
- 11 - зони тріщин в бетонній стіні, лущення штукатурного шару;
- 12 - відшарування металу опорної стійки по периметру і на опорі;
- 13 - вертикальна тріщина в бетонній стіні шириною розкриття до 15 мм, встановлено маяк.
