КВАЛІФІКАЦІЙНА РОБОТА

На тему: «Капітальний ремонт будівлі медичного закладу в м. Суми»

Карпенко Павло Юрійович «Капітальний ремонт будівлі медичного закладу в м. Суми» – Кваліфікаційна робота магістра на правах рукопису.

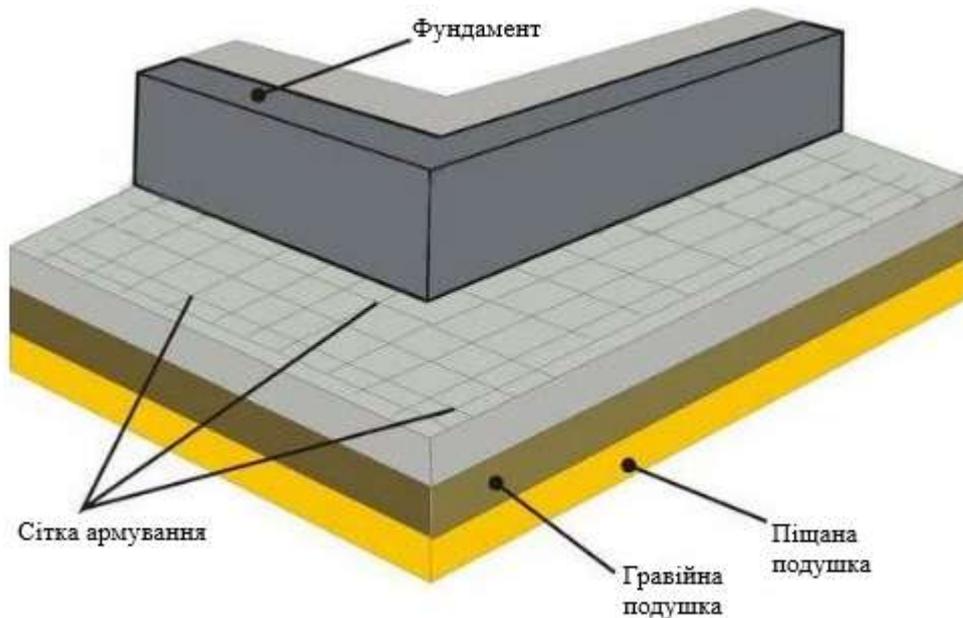
Рис. 3.2 Влаштування вимощення

По периметру будівлі була побудована нове вимощення для запобігання проникненню поверхневої води. Конструкція має ширину 0,70 м, товщину 100 мм і нахил 3% від стіни. Було використано бетон класу С20/25 з морозостійкістю F150 і водостійкістю W6. Кожні 3,0 м були прорізані компенсаційні шви, які заповнювалися бітумним герметиком. Верхня поверхня вимощення була оброблена дрібнозернистим цементним розчином (товщина 15 мм) для забезпечення гладкого водовідвідного шару[1].

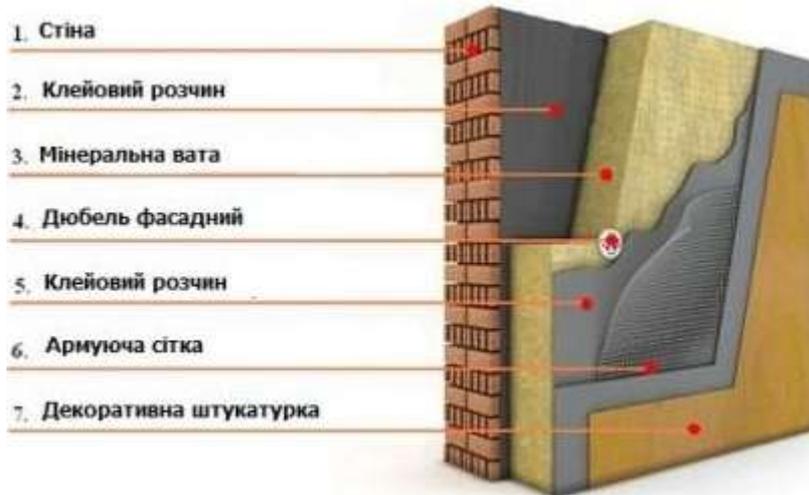
Рис. 3.3 Схема утеплення фасаду

Після завершення теплоізоляційних робіт фасадну систему захистили тонкошаровою армованою штукатуркою на основі скловолокнистої сітки та мінерального клею, що забезпечує механічну стабільність і стійкість до термічних навантажень. Поверхню оздобили паропроникним силікатним покриттям у світлих тонах для забезпечення відбивної здатності та збереження довговічності фасаду. Загальна товщина конструкції стіни після модернізації досягла 705 мм[12].

Таке рішення забезпечило зменшення теплопередачі через огорожувальні конструкції будівлі на понад 55% порівняно з станом до капітального ремонту, що забезпечило відповідність стандартам енергоефективності, зниження енергоспоживання на опалення та стабілізацію внутрішніх температурних і вологісних умов у всьому приміщенні.

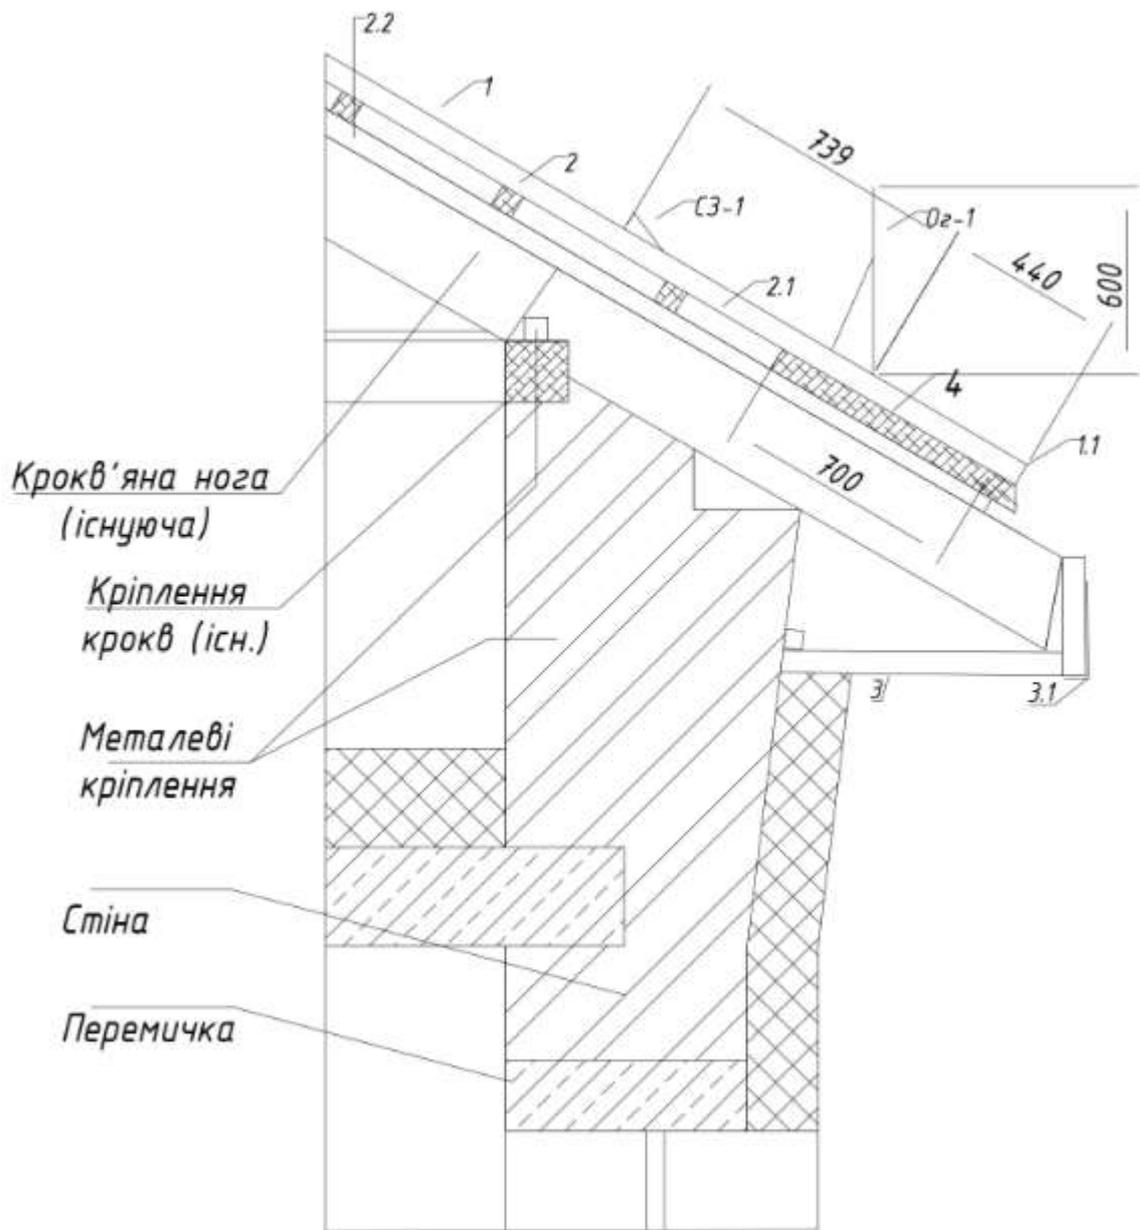
Рис. 3.4 Вузол влаштування покрівлі

Старе покрівельне покриття було повністю демонтовано до дерев'яних рейок, після чого було встановлено нову багатошарову покрівельну систему. Паропроникна водонепроникна мембрана з опором дифузії пари $Sd \leq 0,02$ м була укладена на крокви з нахлестом 150 мм, закріплена оцинкованими скобами та контррейками перерізом 40×50 мм для утворення вентиляційного повітряного прошарку такої ж товщини. Основний покрівельний матеріал був замінений металевою черепицею з оцинкованої сталі товщиною 0,5 мм з поліестеровим захисним покриттям 25 мкм. Листи були закріплені на дерев'яних рейках саморізними гвинтами (діаметр 4,8 мм) з гумовими шайбами, що забезпечують водонепроникність стиків. Ширина перекриття між сусідніми листами становила 150 мм по горизонталі і 200 мм по вертикалі, відповідно до технічних умов виробника[17].

У зонах коника і розжолобка додаткова гідроізоляція була забезпечена за допомогою бутилових ущільнювальних стрічок, а стики з вентиляційними каналами і димарями були посилені за допомогою готових оцинкованих елементів. Снігозахисні решітки з сталевих смуг розміром 25×3 мм були встановлені вздовж лінії карниза з інтервалом 1,0 м.

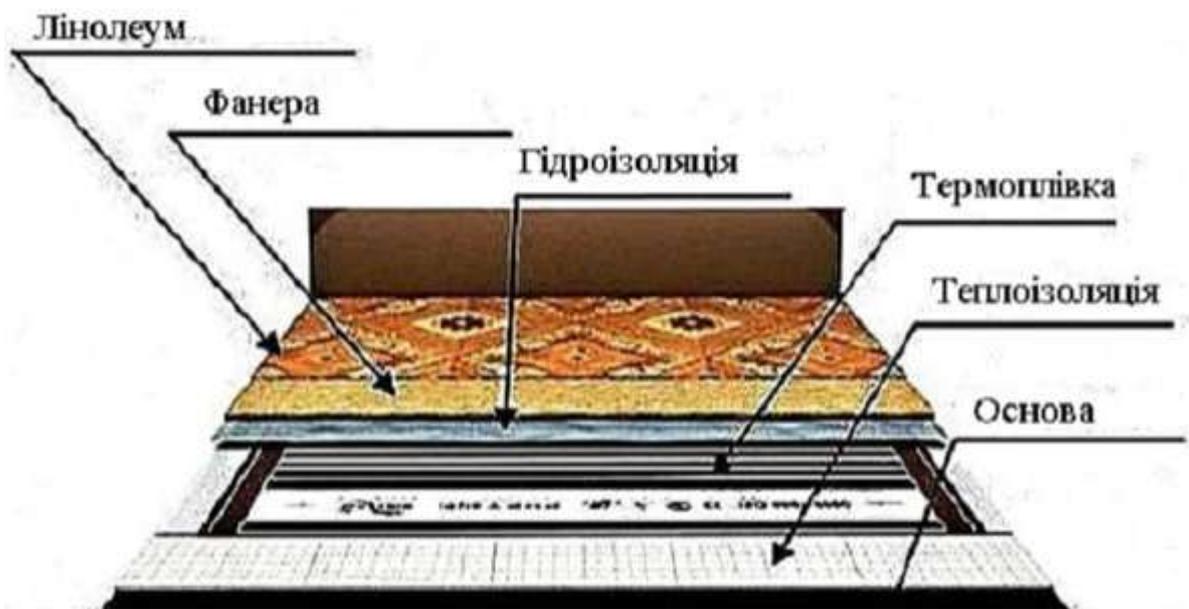
Рис. 3.5 Схема вкладки покриття підлоги

Ремонт підлоги передбачав повну заміну зношених покриттів і часткове відновлення підлоги. У коридорах загального користування та технічних приміщеннях існуюче підлогове покриття було видалено до бетонної основи, яка потім була вирівняна цементною стяжкою товщиною 60 мм, класу міцності С20/25, армованою поліпропіленовими волокнами (дозування 0,9 кг/м³). Новий фінішний шар з керамогранітної плитки 300×300×9 мм був укладений за допомогою цементного клею з поперечними швами шириною 2 мм. У палатах та адміністративних приміщеннях підлогове покриття було замінено на однорідний ПВХ-лінолеум товщиною 2,5 мм, приклеєний до основи дисперсійним клеєм і зварений по швах за допомогою гарячого зварювального шнура. У санвузлах було встановлено плитку з протиковзкою поверхнею, а для забезпечення гігієнічного прибирання сформовано плінтусну плитку з радіусом 30 мм[8].
