КВАЛІФІКАЦІЙНА РОБОТА
за другим рівнем вищої освіти

На тему: « Капітальний ремонт багатоквартирного житлового будинку
(відновлення пошкоджень спричинених внаслідок збройної агресії) за
адресою: Сумська область, м. Тростянець, вул. Благовіщенська, 53 »

Рисунок 3.1 Будівля багатоквартирного житлового будинку п'ятиповерхова за адресою: Сумська область, м. Тростянець, вул. Благовіщенська, 53, 2022 рік

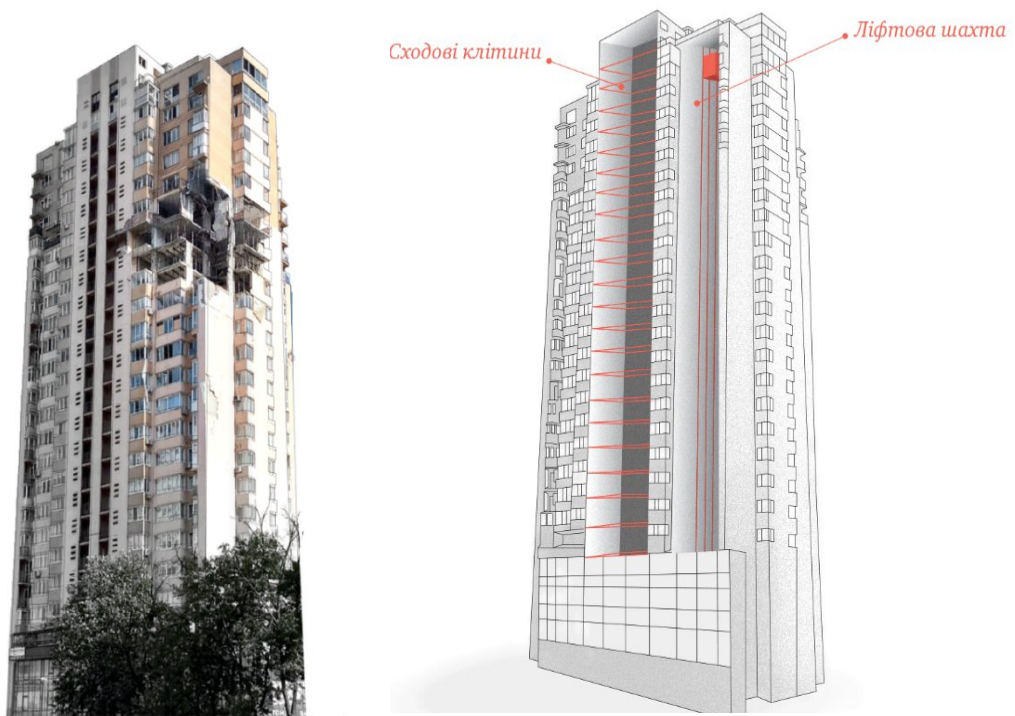
Рисунок 2.1. Фото пошкодженого будинку

На третій день війни російська ракета вразила багатоповерхову будівлю по просп.Лобоновського 6А, пошкодивши конструкції на рівні семнадцатого-двадцятого поверхів. В результаті удару загинули дві людини, а шість отримали поранення різного ступеня тяжкості. Ракета зайшла під кутом, в результаті чого знищено 6 квартир на чотирьох поверхах. Після проведення огляду комісії та проведення експертизи, адміністрація м.Київа вирішила демонтувати верхні поверхи, які знаходяться над місцем влучання ракети. Демонтаж проводився повітряним способом, вирізаючи невеликі частини бетонних конструкцій.

Ця будівля обладнана бетонними «ядрами жорсткості», які утворюють ліфтові та сходові вузли. Зі збільшенням висоти споруди колони повинні мати більшу товщину, щоб витримувати вагу самої конструкції та протистояти вітровим навантаженням. Крім того, масивніші колони здатні краще протистояти бічним вибуховим впливам. Однак це не означає, що кожна багатоповерхова будівля може витримати будь-який ракетний удар.

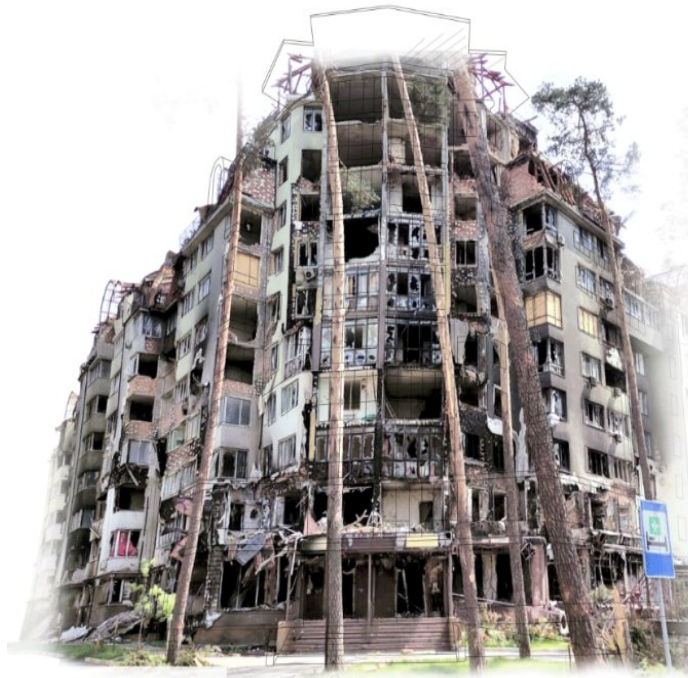
Рисунок 2.4. Фото пошкодженого будинку від пожежі

Ознаки пошкоджень від пожежі: у результаті нагрівання бетон відшаровується, а арматура стає видимою. У мирний час, за наявності оперативного реагування спеціалізованих служб, вогонь можна було б локалізувати та загасити протягом кількох годин. Однак, якщо пожежа триває близько 5 годин, відновлення стає неможливим. Основна проблема полягає в тому, що поведінка арматури при високих температурах залишається невизначеною. Хоча вона не плавиться, але при досягненні 500 градусів починається її деформація та розширення. Це спричиняє появу тріщин у бетоні та його відколювання. Як наслідок, конструкція вже не відповідає стандартам безпеки та надійності.

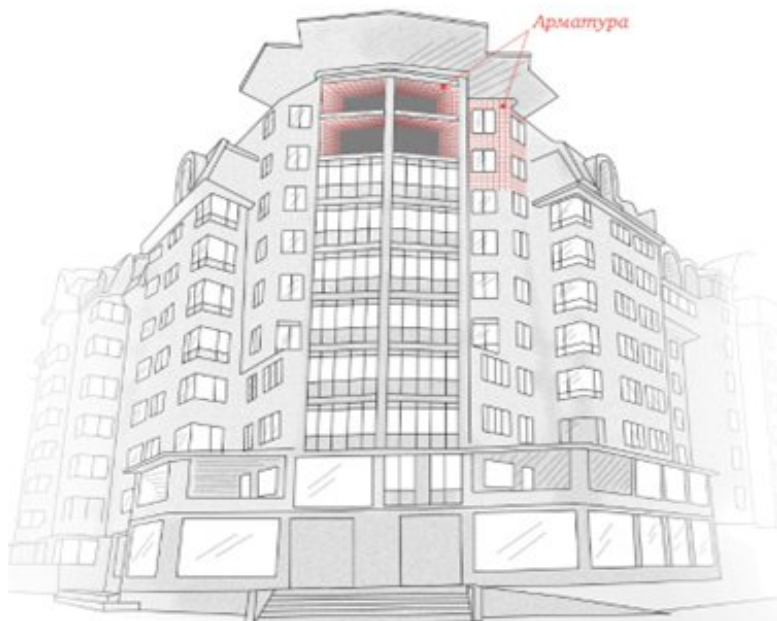
Деформація арматури починається приблизно при **300–400°C**, коли сталь втрачає частину своєї міцності. При температурі близько **500°C** вона

може втрачати до 50% своєї несучої здатності, а при **600–700°C** міцність знижується до критичних значень, що може спричинити руйнування конструкції. Ці значення залежать від типу сталі, але загалом 500°C вважається порогом, за яким починаються небезпечні зміни властивостей арматури.

Рисунок 2.3. Фото структури руйнування пошкодженого будинку пожежею.

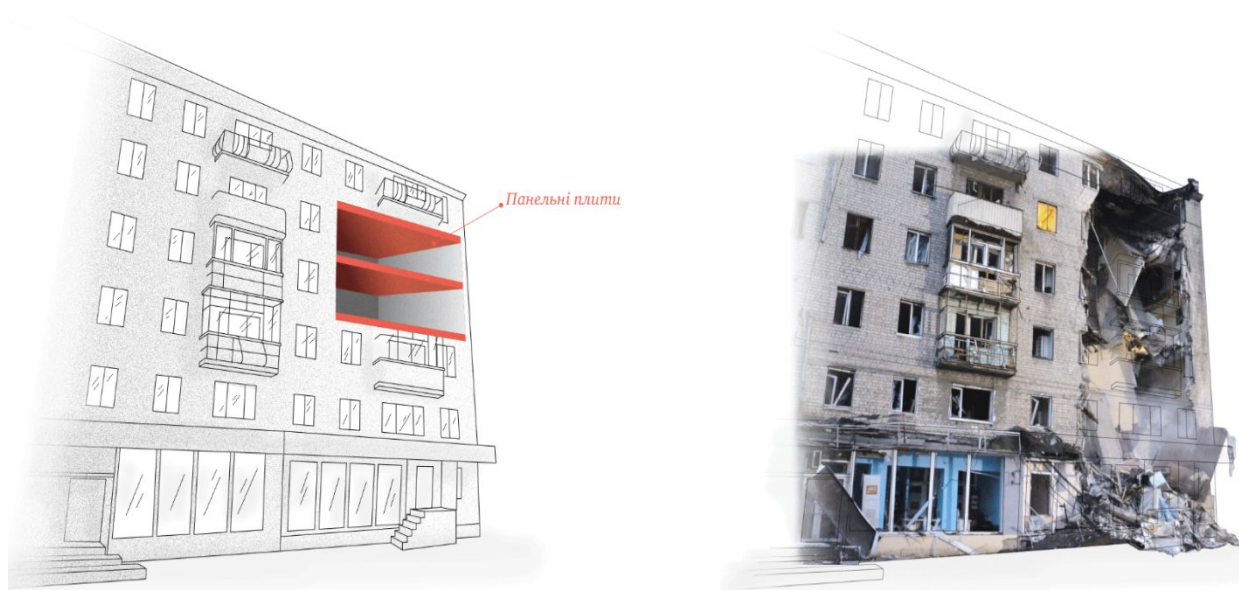
Рисунок 2.3. Фото пошкодженого будинку у м.Харків.

У Харкові обвалення сталося через руйнування цегляної стіни, яка слугувала опорою для перекриттів. Це спричинило їхнє падіння, що пробило нижні поверхи. У разі використання монолітних перекриттів таких наслідків могло б і не бути, або ж шансів уникнути руйнування було б більше. Вибухова хвиля від ракети, ймовірно, не була надто потужною. Постраждалу частину будівлі можна демонтувати, а решту, швидше за все, відновити. За фотографіями видно, що пожежа не виникала, а присутні лише структурні пошкодження. Втім, кожену ситуацію необхідно оцінювати індивідуально.

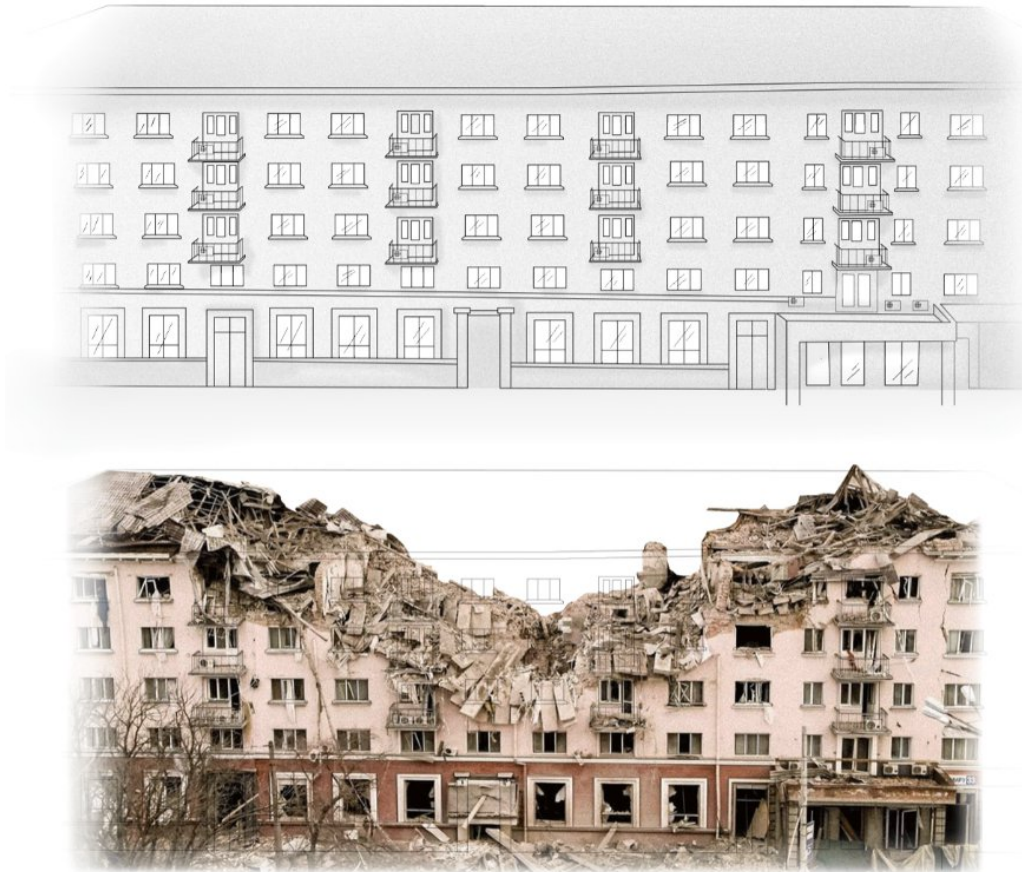
Рисунок 2.3. Фото пошкодженого будинку у м.Чернігів

Під час блокади Чернігова в ніч з 11 на 12 березня 2022 року готель «Україна» став об'єктом удару російських військ, які завдали удару ракетою «Іскандер». Конструктивна схема готелю складається з цегляних стін і бетонних плит перекриття. Після удару авіабомби ці плити були пошкоджені і зміщені. Руйнування простежуються до самого першого поверху, відображаючи форму вирви, що виникла внаслідок вибуху. Хвиля вибуху поширювалася від епіцентру з найбільшими ушкодженнями і поступово на вищі рівні. Міцні та товсті стіни збереглися завдяки своїй товщині, навіть незважаючи на значні руйнування плит перекриття.

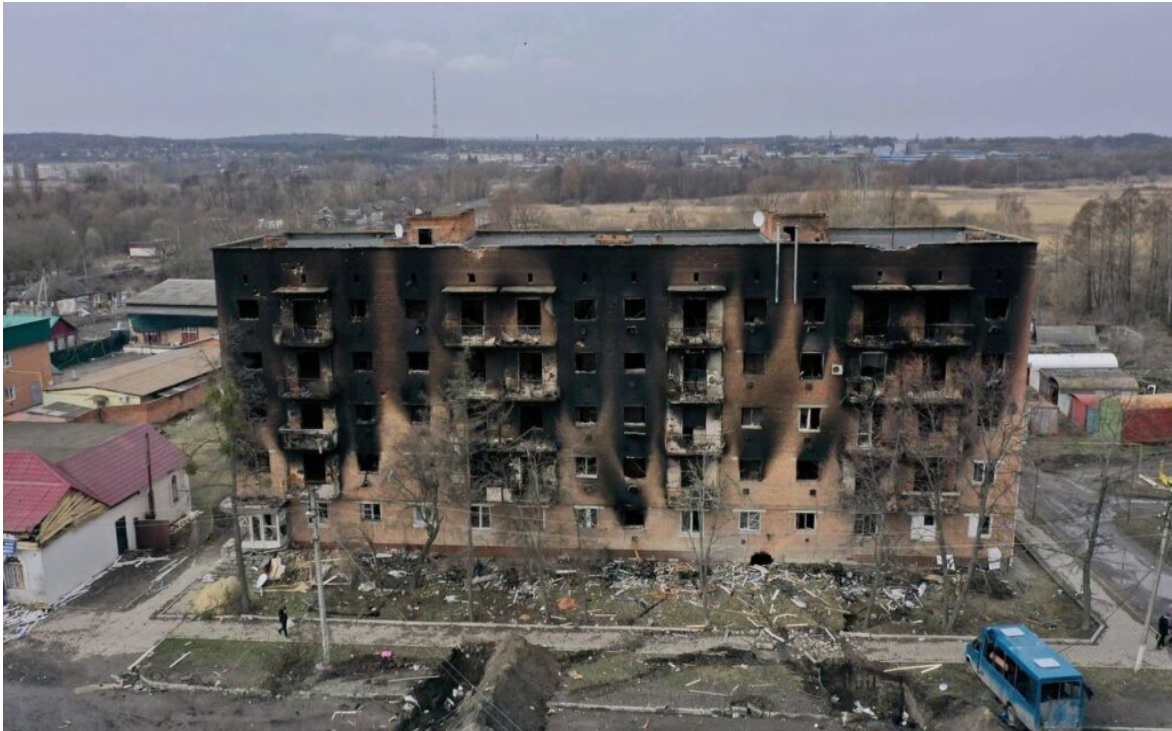
Тростянець у Сумській області перебував під російською окупацією більше місяця: 24 лютого російська техніка зайшла до міста. 26 березня його звільнили підрозділи 93-ї бригади «Холодний Яр», територіальної оборони та місцеві партизани. 23 березня, під час відступу, російські військові обстріляли п'ятиповерховий будинок на вулиці Благовіщенська, 53, здійснивши прицільний обстріл з кулемета.

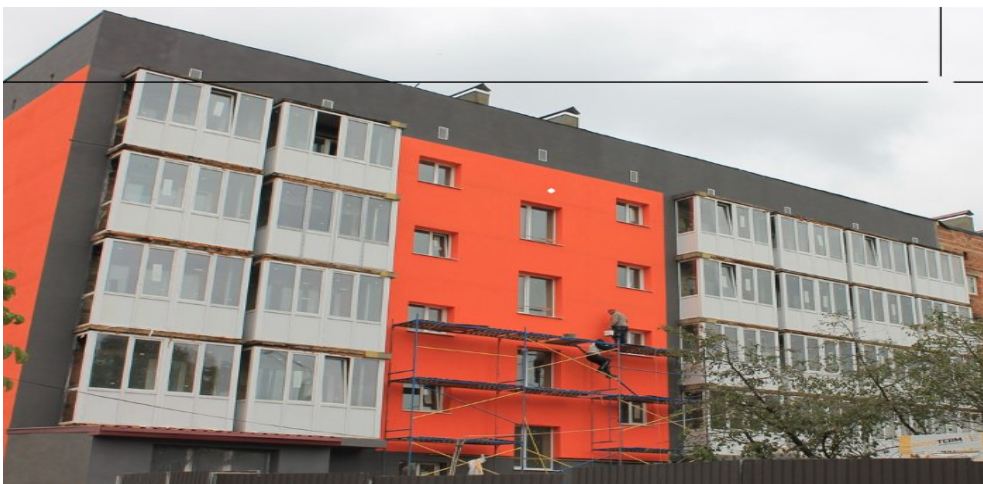
Рисунок 4.1. Будівля багатоквартирного житлового будинку п'ятиповерхова за адресою: Сумська область, м. Тростянець, вул. Благовіщенська, 53, листопад 2024рік

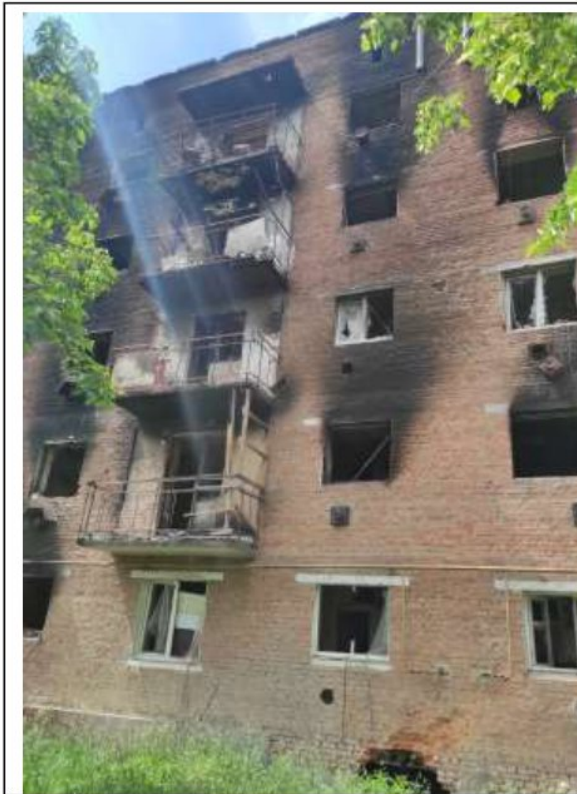
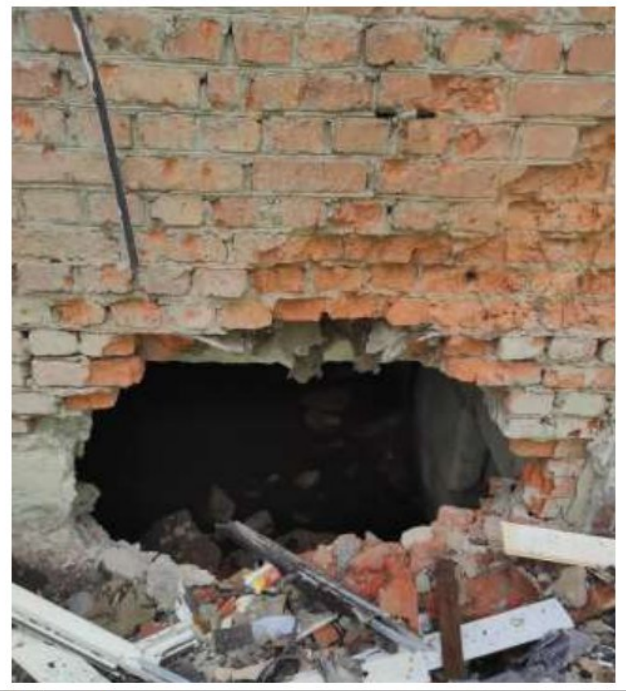
Ф.6,7 Наскрізний отвір в цегляній кладці цоколя, пошкодження фундаментного блока, руйнування віконних рам, балконів, пошкодження опорядження фасадів

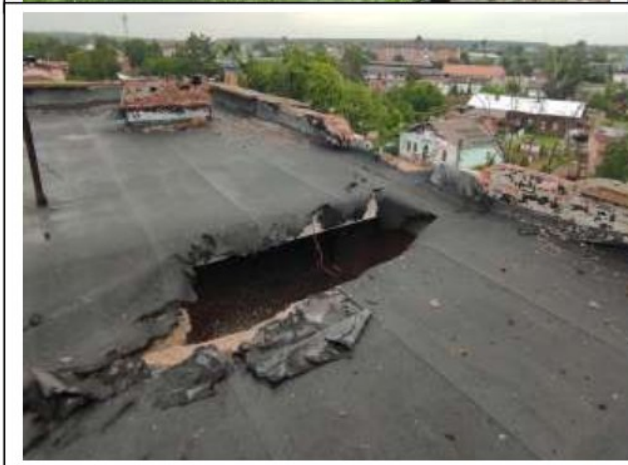
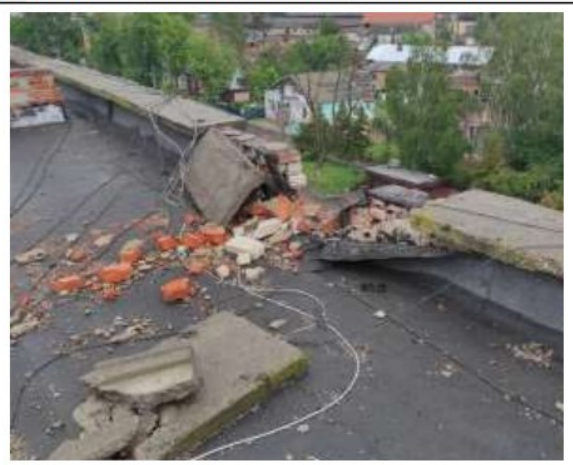
Ф.8,9 Руйнування плити покриття, парапету, плит парапету, м'якої покрівлі, оголовку вентканалу

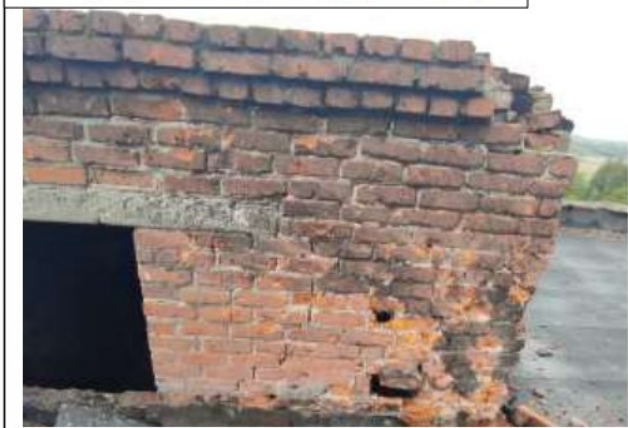
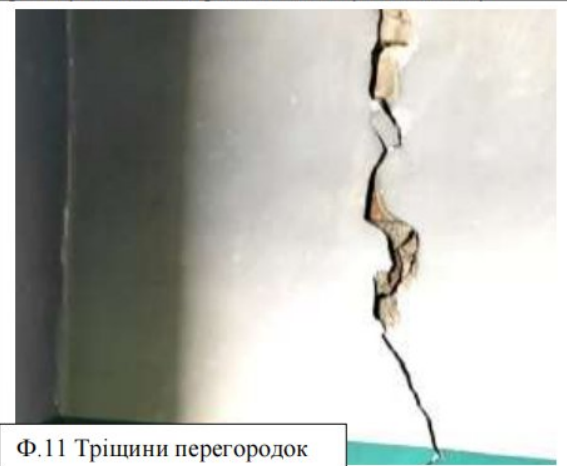
Ф.11 Тріщини перегородок

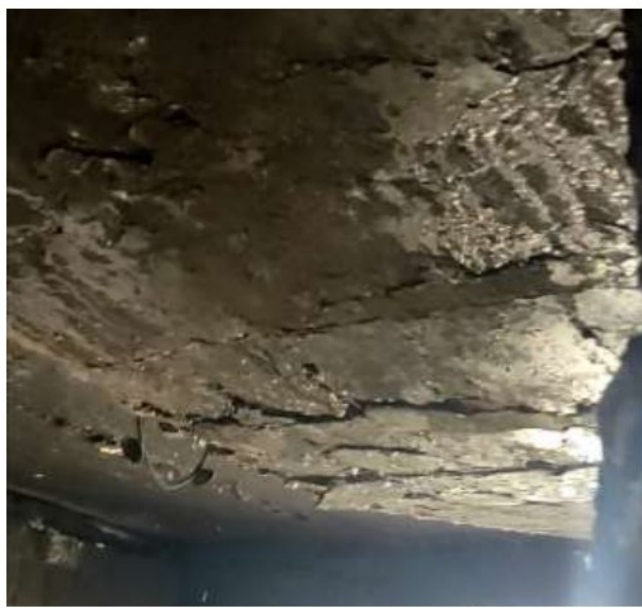
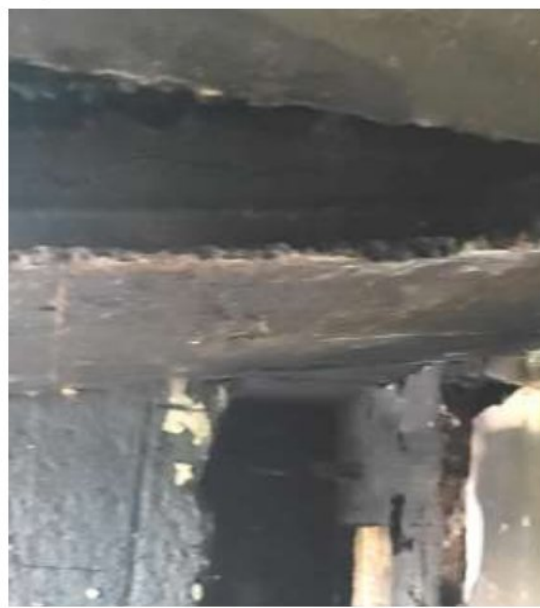
Ф.12,13 Руйнування плити перекриття на 5 поверсі

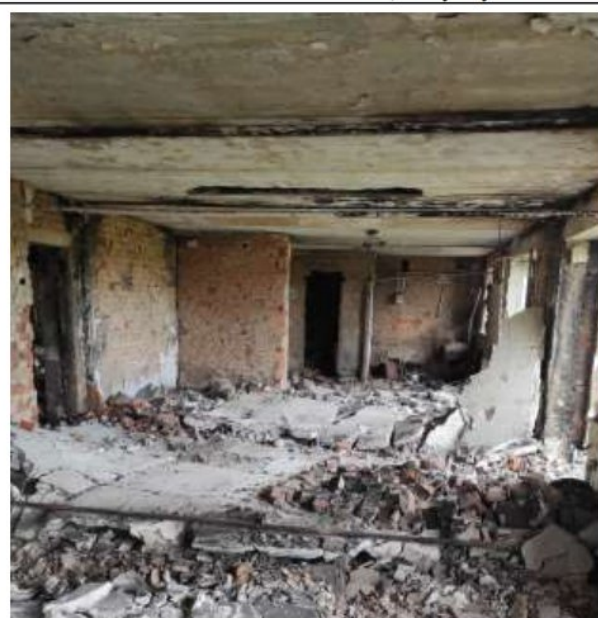
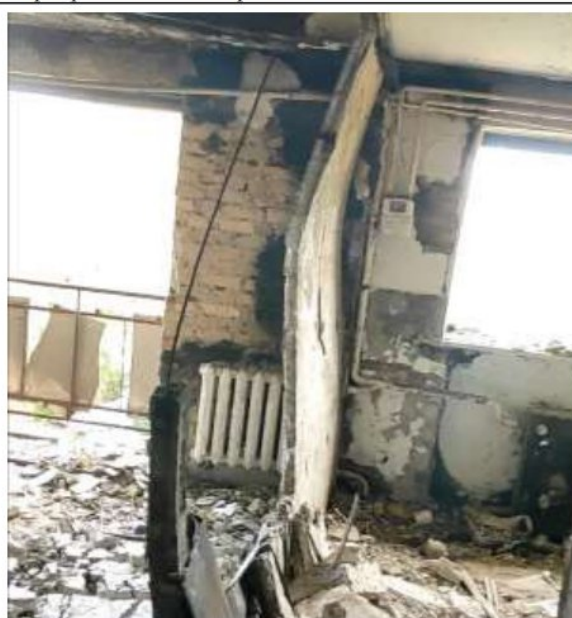
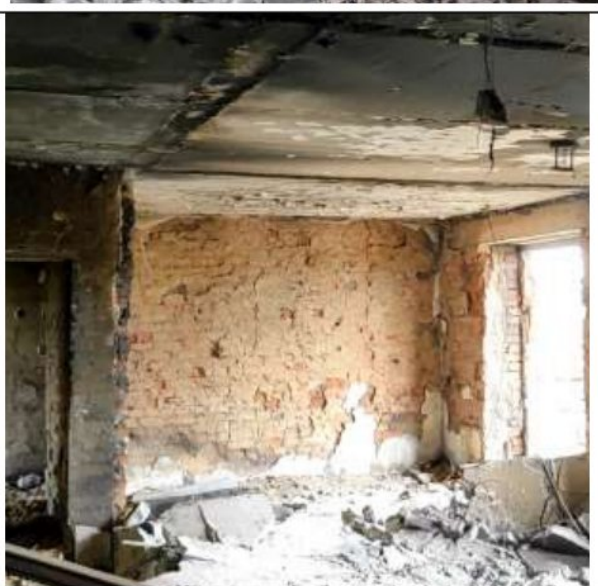
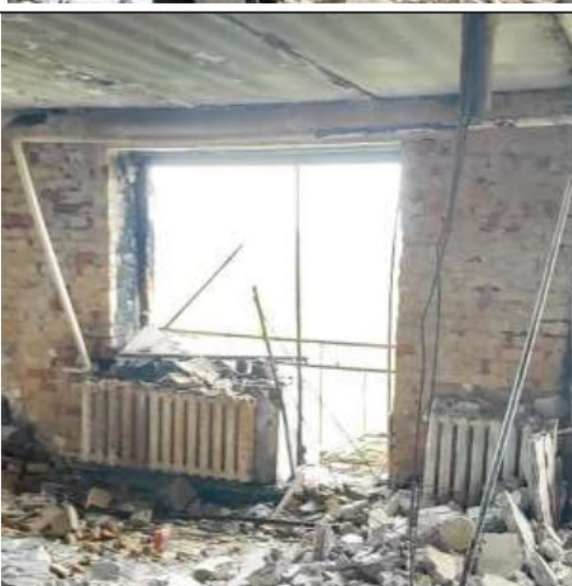
Ф.14-17 Руйнування внутрішнього оздоблення, інженерних мереж, перегородок, вікон, дверей, балконів

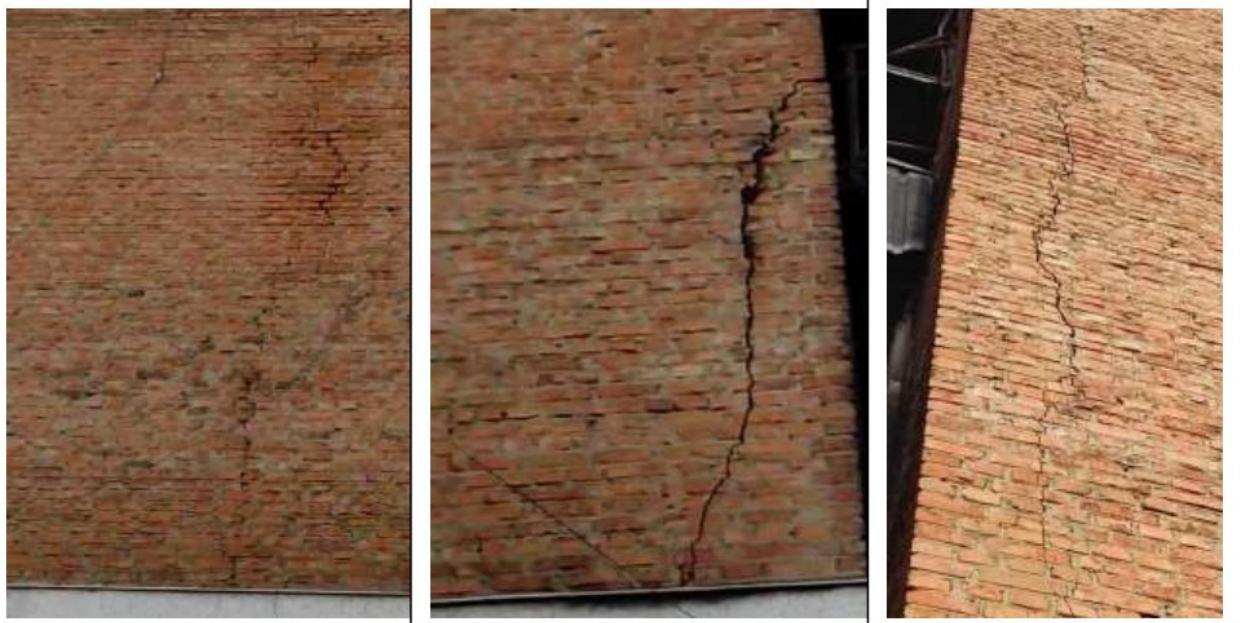
Ф.18,19 Тріщини цегляної кладки стіни на фасаді А-В

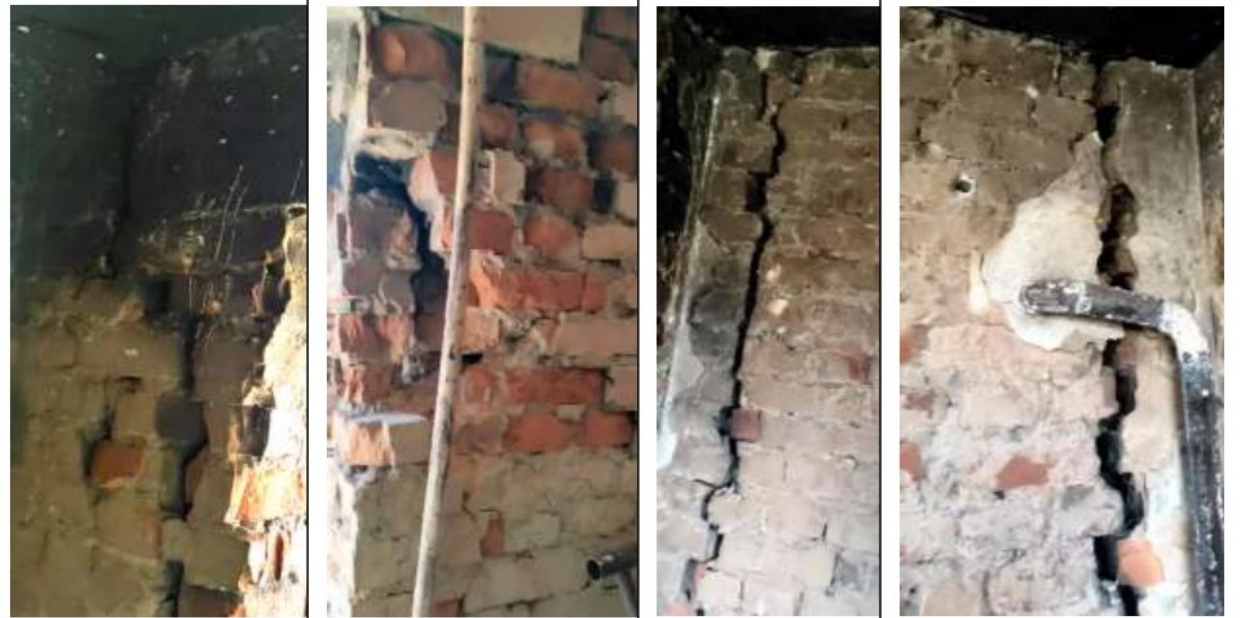
Ф.21,22 Тріщини стін на фасаді 1-7 і фасаді 7-1

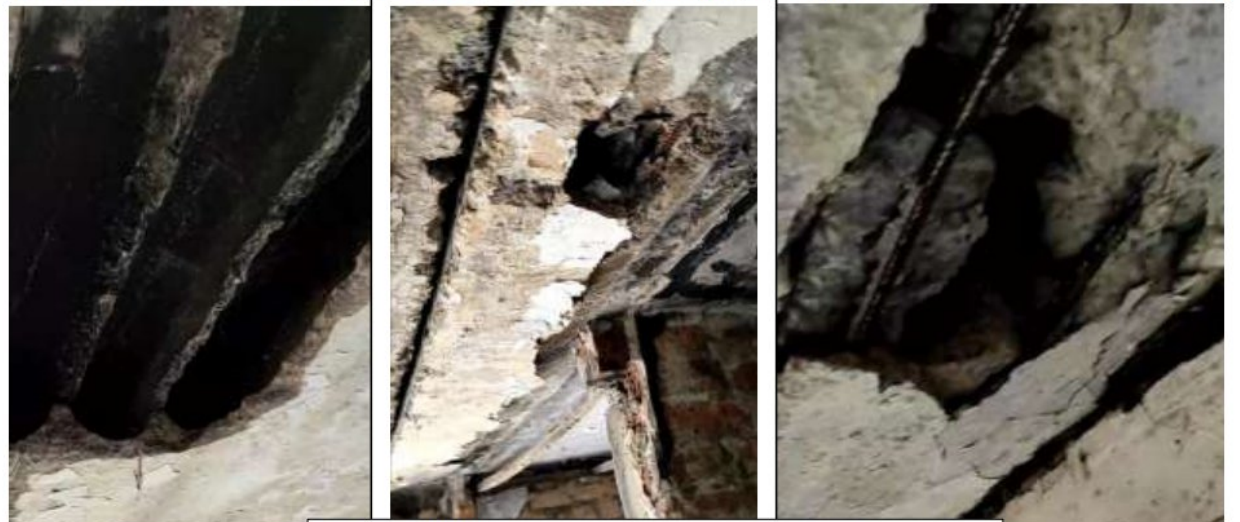
Ф.25,26,27 Руйнування плит перекриття на 5, 4, 3 поверхах
