На тему: «Вплив високих температур на бетон конструкцій на прикладі будівлі сільськогосподарського призначення »

Звіт з технічного обстеження будівлі зерносховища,

пошкодженого пожежею при вибуху

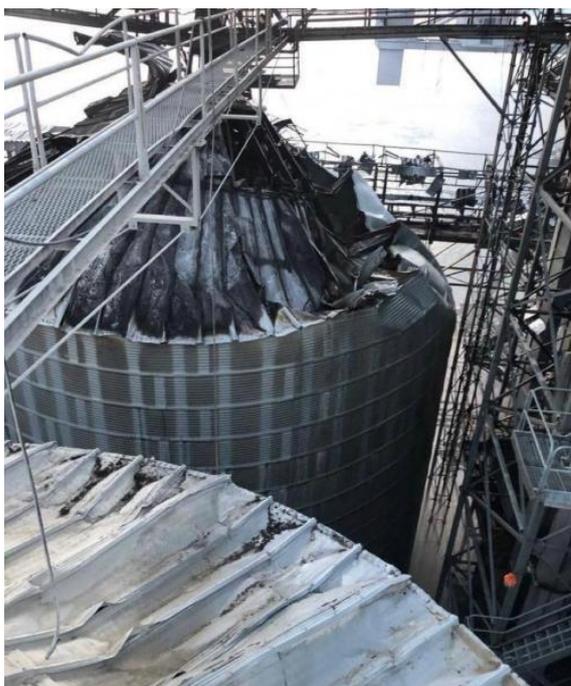
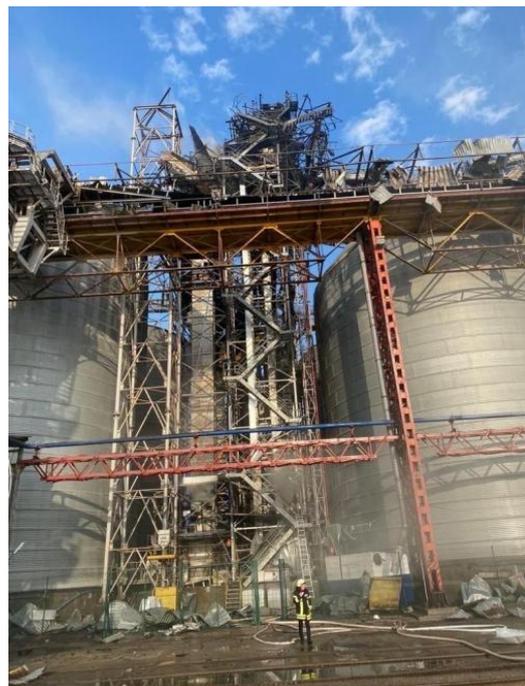
Фото 1. Пошкодження зерносховищ ударними дронами типу «Shahed»

Руйнування відбувались в наслідок влучання ракет, авіа снарядів та БПЛА. Конструкції зерносховищ піддавались впливу вибухової хвилі, дії вибуху від прямого потраплення снаряду, та пожежі, що виникає після вибуху, фото 1 та фото 2.

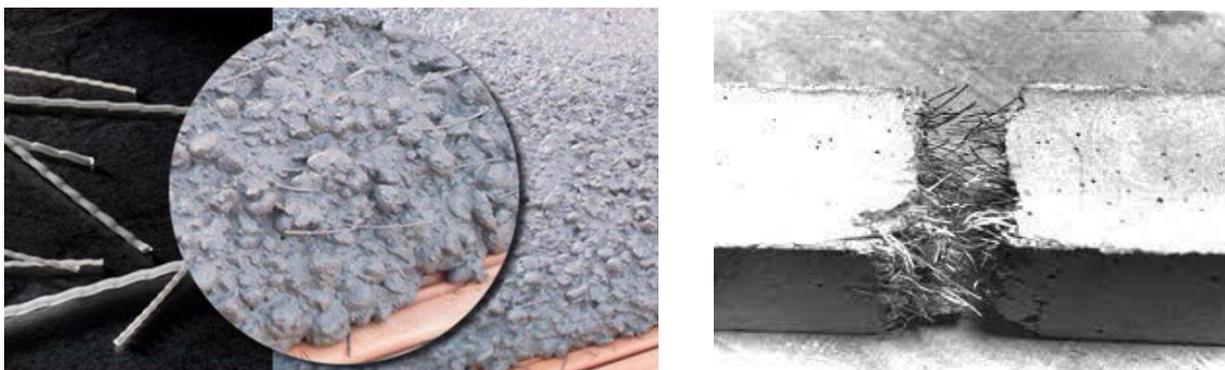
Фото 3. Фібробетон

Аналіз проведених досліджень у роботі [6] показує, що введення поліпропіленових волокон в бетон покращує його стійкість до тріщиноутворення під впливом високих температур- *фібробетон, фото 3.*

Поліпропіленові волокна мають низьку температуру плавлення - 160–170°C , при нагріванні вони плавляться і утворюють у бетоні мікроканали. Хоча поліпропіленові волокна руйнуються під дією високої температури, бетон зберігає свою цілісність, тому що ці канали забезпечують вихід пари, яка утворюється через випаровування води в бетоні при нагріванні , що знижує ризик вибухового руйнування. Механізм цієї дії полягає в наступному:

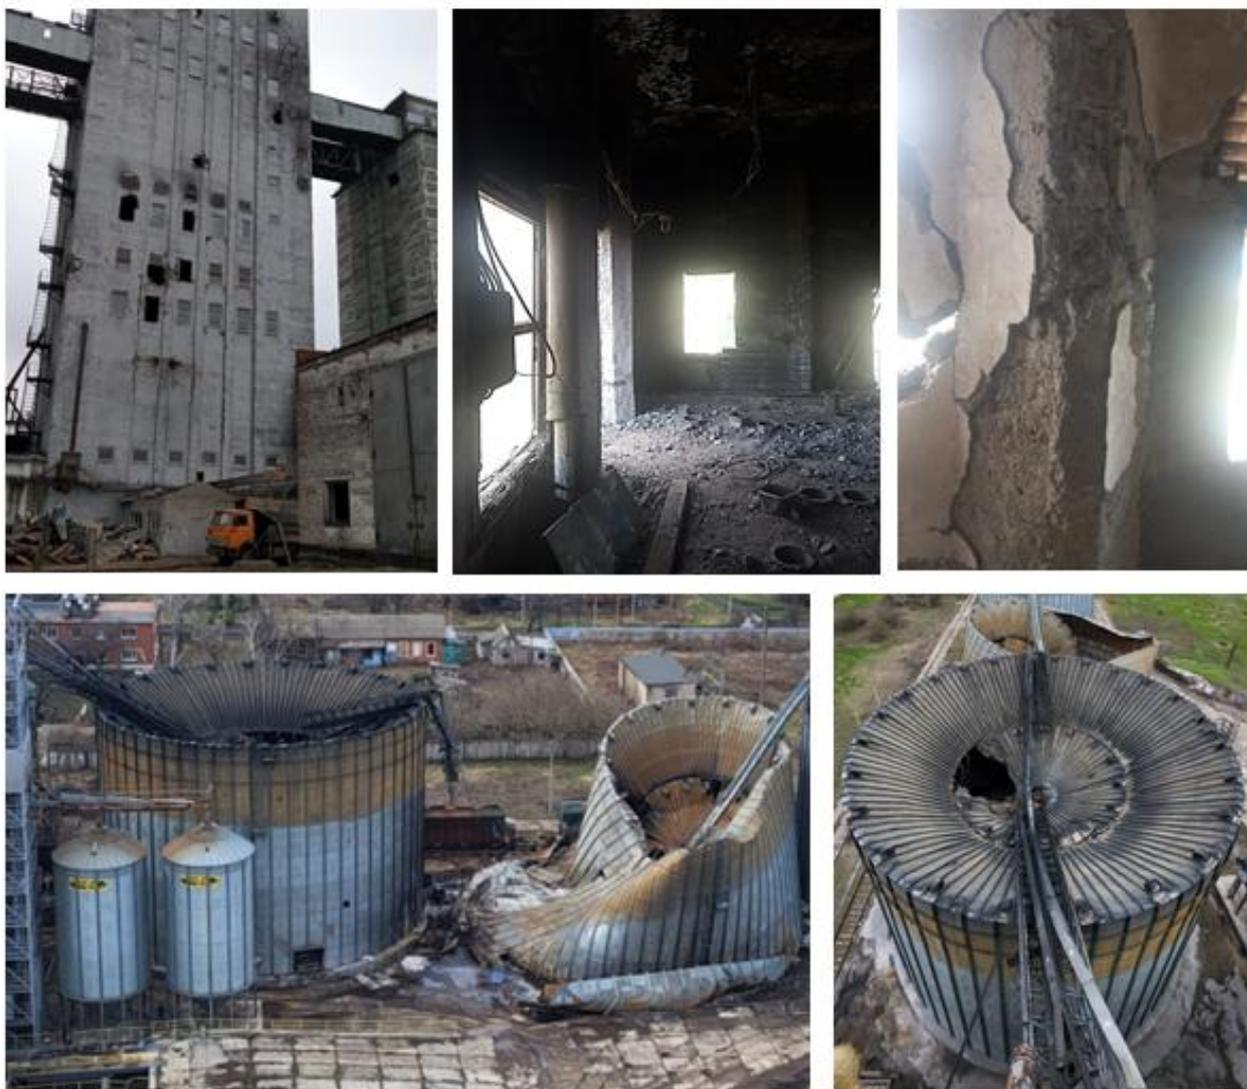
Фото 3.2. Загальний вигляд пошкоджених будівель

Було пошкоджено будівлі зерносховища, елеватору та інші примикаючі будівлі, фото 3.2.

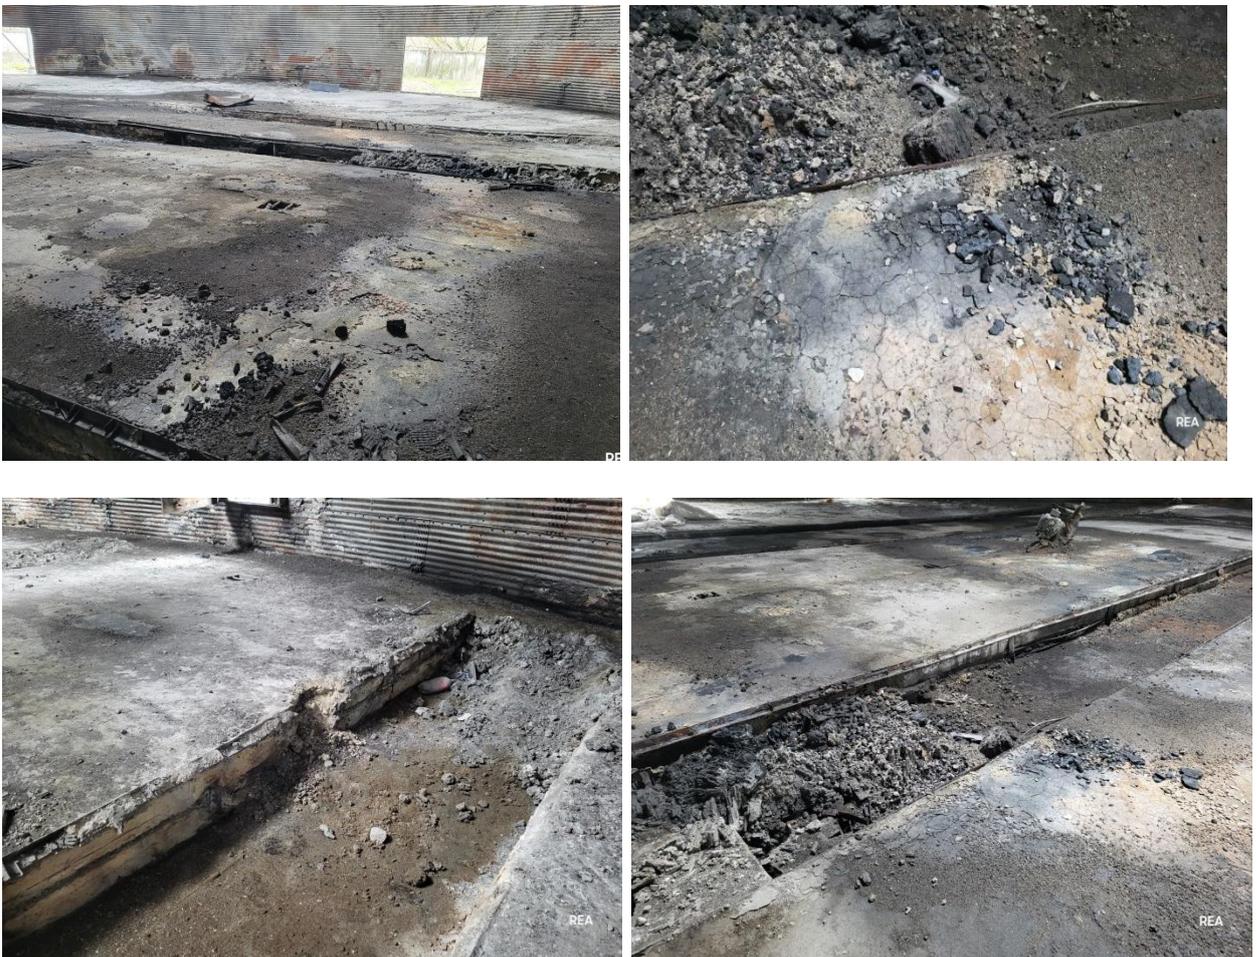
Фото 3.3 Наслідки пожежі у зерносховищі:

На фото видно, що там де була пожежа бетон чорного кольору на поверхні, а на відстані приблизно 3м від епіцентру пожежі колір бетону нагадує звичайний, як такий якого не торкнулась пожежа (фото 3.3).

а – епіцентр надвисоких температур; б – бетонна підлога в епіцентрі надвисоких температур;

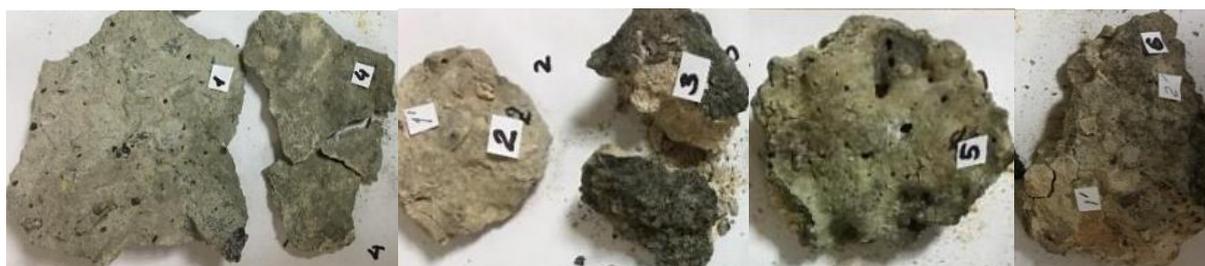
Фото 4.2. Дослідні зразки бетону в залежності від відстані епіцентру пожежі

Було взято дослідні зразки бетону у кількості 6 штук на різній відстані від епіцентру пожежі та один контрольний зразок, що не пошкоджений: 1 – контрольний, 2 – на відстані 1 м від епіцентру, 3 – на відстані 1,5 м від епіцентру, 4 – на відстані 0,5 м від епіцентру, 5 – епіцентр пожежі, 6 (1) та 6 (2) – на відстані 2 м від епіцентру.

Як бачимо, бетон пошкоджено, в окремих місцях зруйновано. Метою дослідження зразків було визначення та аналіз структурних та хімічних змін в бетоні під впливом надвисоких температур та можливий механізм розтріскування бетону .

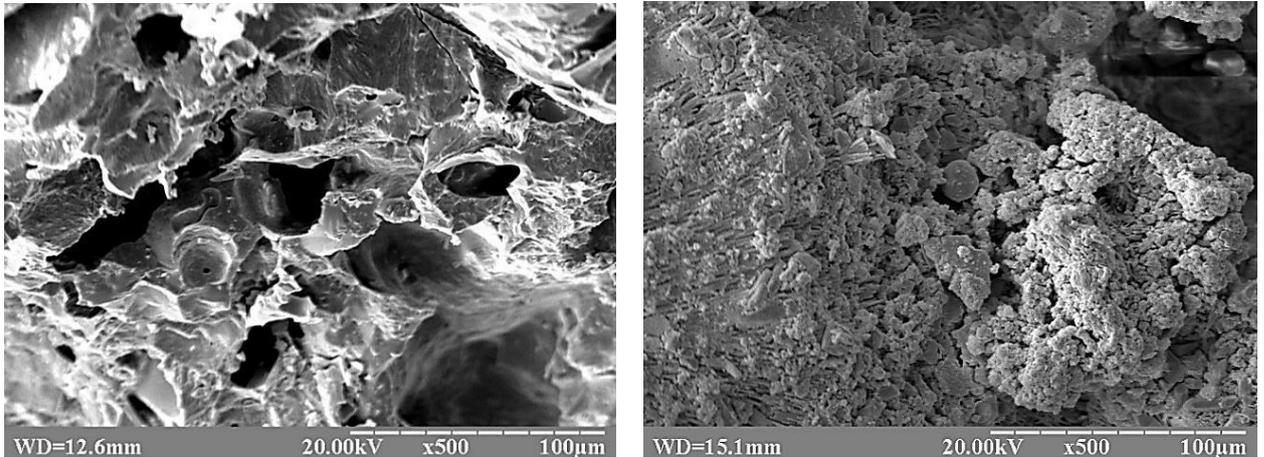
Фото 4.3 Зображення структурних змін :

Аналіз зразків показав, що вони мають різну структурну зміну в залежності від висоти температури та тривалості впливу, фото 4.3 та фото 4.4

а) у бетонному зразку № 2 , що був відібраний на відстані 1 м від центру **пожежі**; б) у бетонному зразку № 3, що був відібраний на відстані 1,5 м від епіцентру .

Зразок № 2, який взятий на відстані 1 м від центру пожежі має повністю зруйновану структуру бетону (оплавлена поверхня), фото 4.3. Зразок № 3, що був відібраний на відстані 1,5 метри від центру пожежі потрапив у зону впливу надвисоких температур , що можна побачити на загальному фото 3.1. Але сам зразок №3 має рихлу структуру зруйнованої поверхні, яка утворилась під впливом температури 300–600 °С в наслідок перепадів порового тиску що виникає при википанні води. В ньому відбулась зміна кольору на більш світлий ніж у контрольного зразку №1.

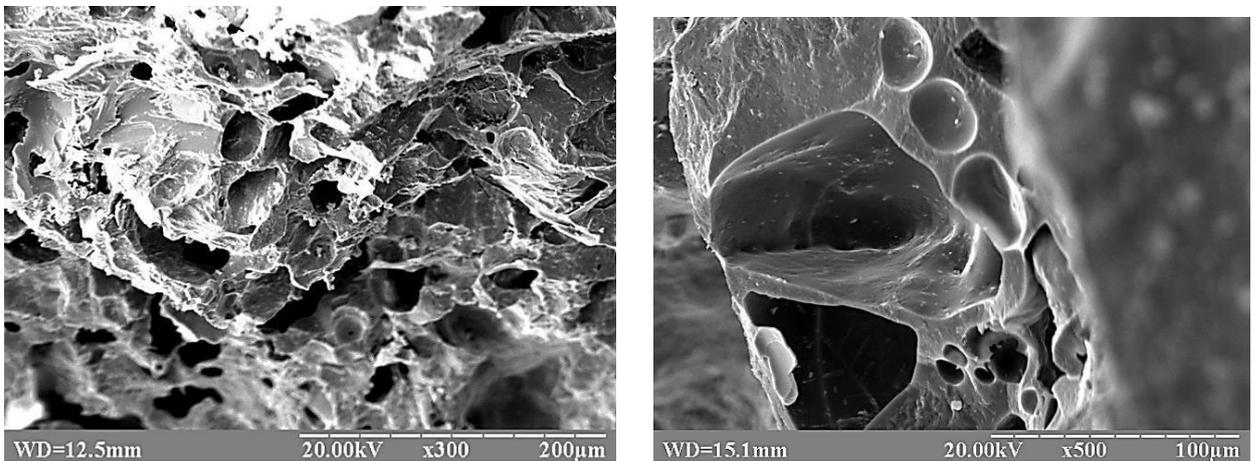
Фото 4.4 Зображення структурних змін :

а) у бетонному зразку № 5, що був відібраний з епіцентру пожежі; б) у бетонному зразку № 4, що був відібраний на відстані 0,5 м від центру пожежі.

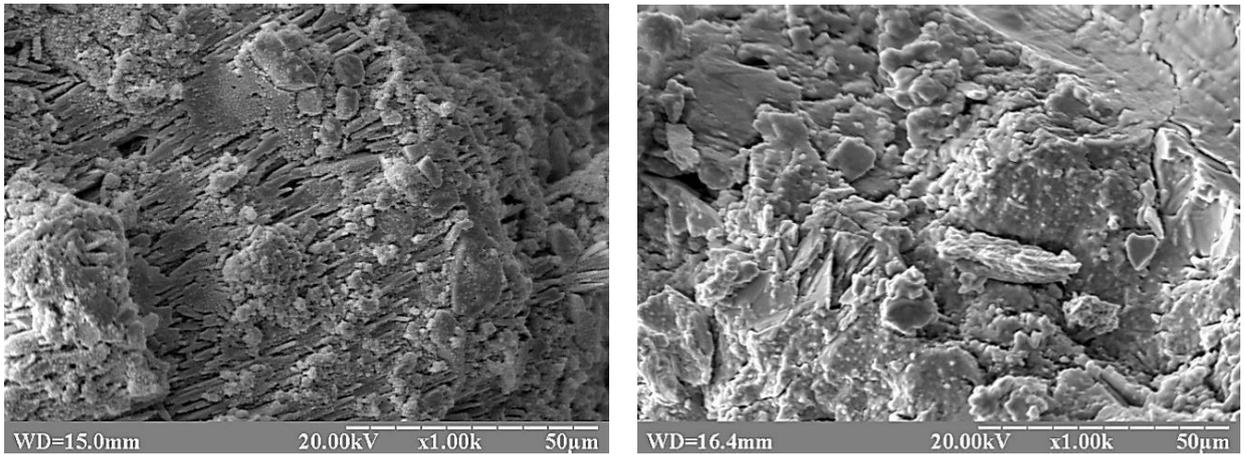
Фото 4.5 Зображення структурних змін : а) у бетонному зразку № 6 бетону, що був відібраний на відстані 2 м від центру **пожежі**; б) у бетонному зразку № 1 контрольному (не пошкоджений бетон).

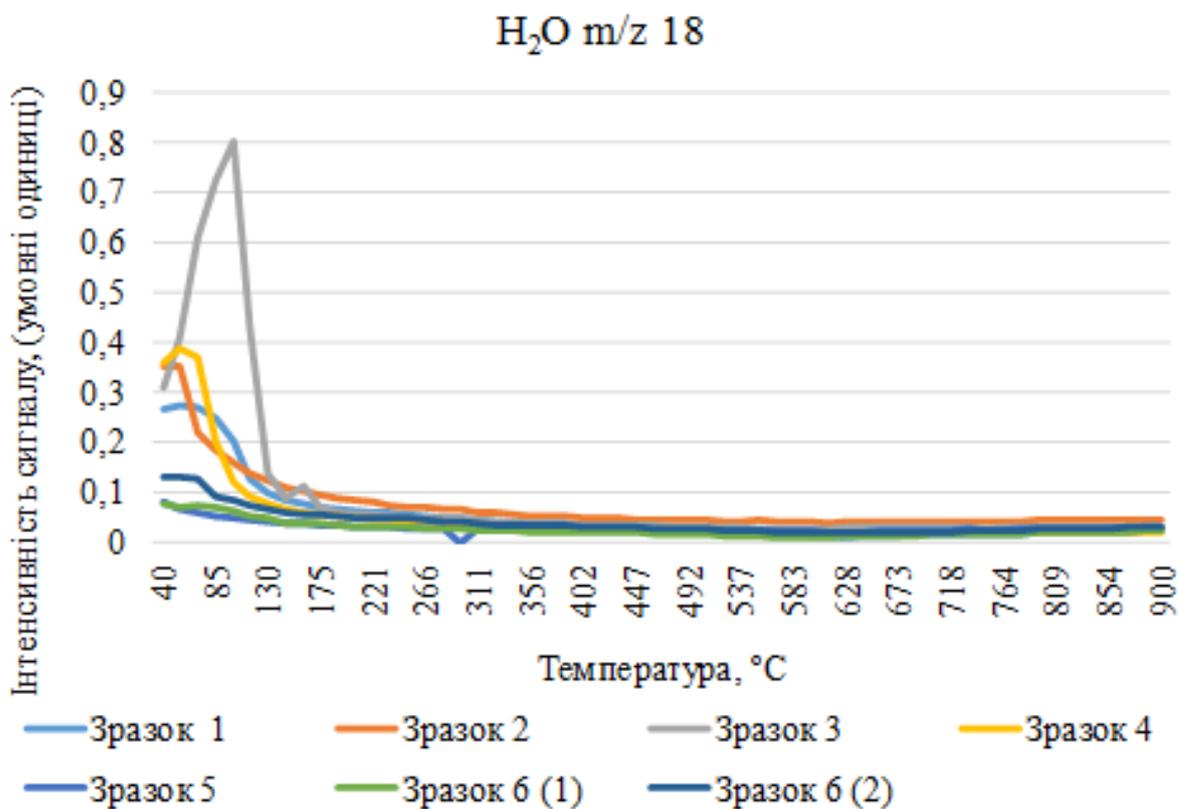
Рисунок 4.1. Термограма H₂O зі зразків, що були відібрані на різній відстані від центру дії надвисоких температур.

визначено, що зразок бетону № 3 мав найбільшу інтенсивність 0,8 при нагріванні до температури 100 °С, рис.3.1. Наступними за інтенсивністю виділення води методом TPD-MS були зразки №2 та №4- інтенсивність виділення H₂O складала 0,4.

Випарування води (H₂O) відбувається більш інтенсивно зі зразку бетону № 3, та знано менше з контрольного зразку №1 та зразків № 2 та № 4. Зазначені дослідні зразки піддалися впливу високих температур, однак час нагрівання не був тривалим і хімічно зв'язана вода залишилась в бетоні.

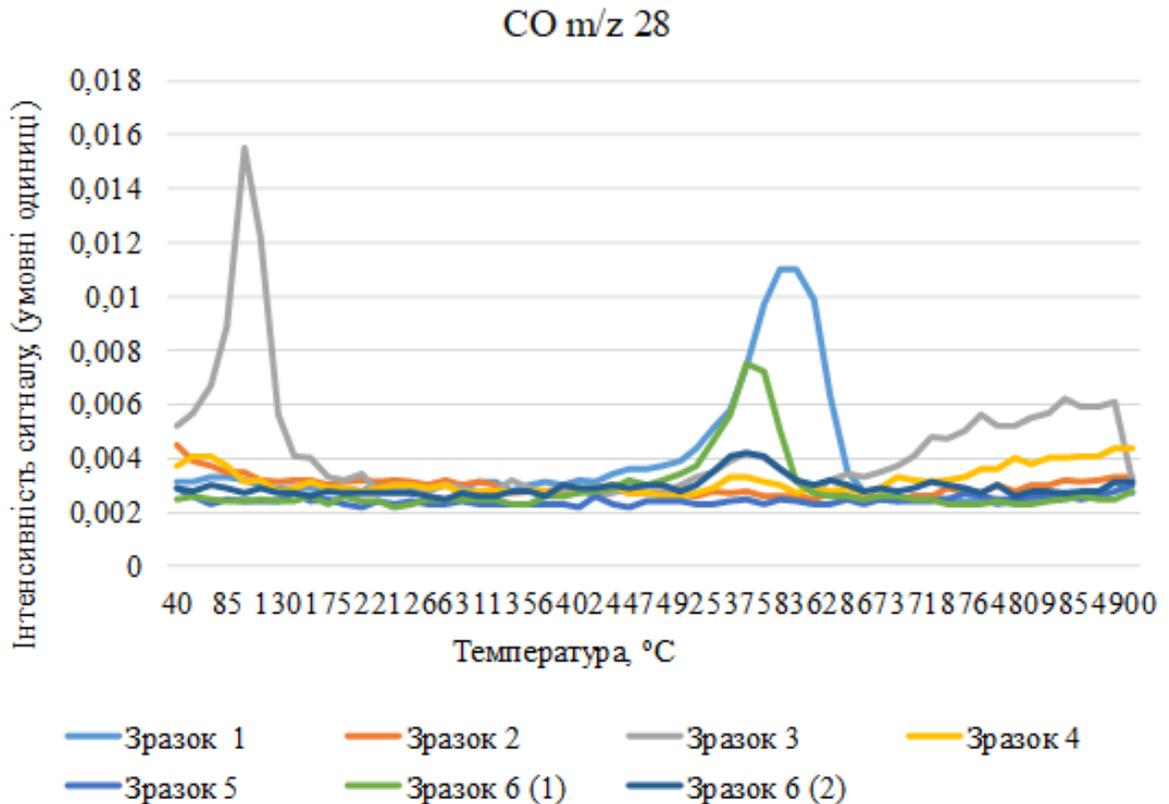
Рисунок 4.2. Термограма оксиду вуглецю CO зі зразків, що були відібрані на різній відстані від центру дії надвисоких температур.

температурі 100 °С, а зі разка № 6 (1) – з інтенсивністю 0,006, ці піки показано на рис.4.2.

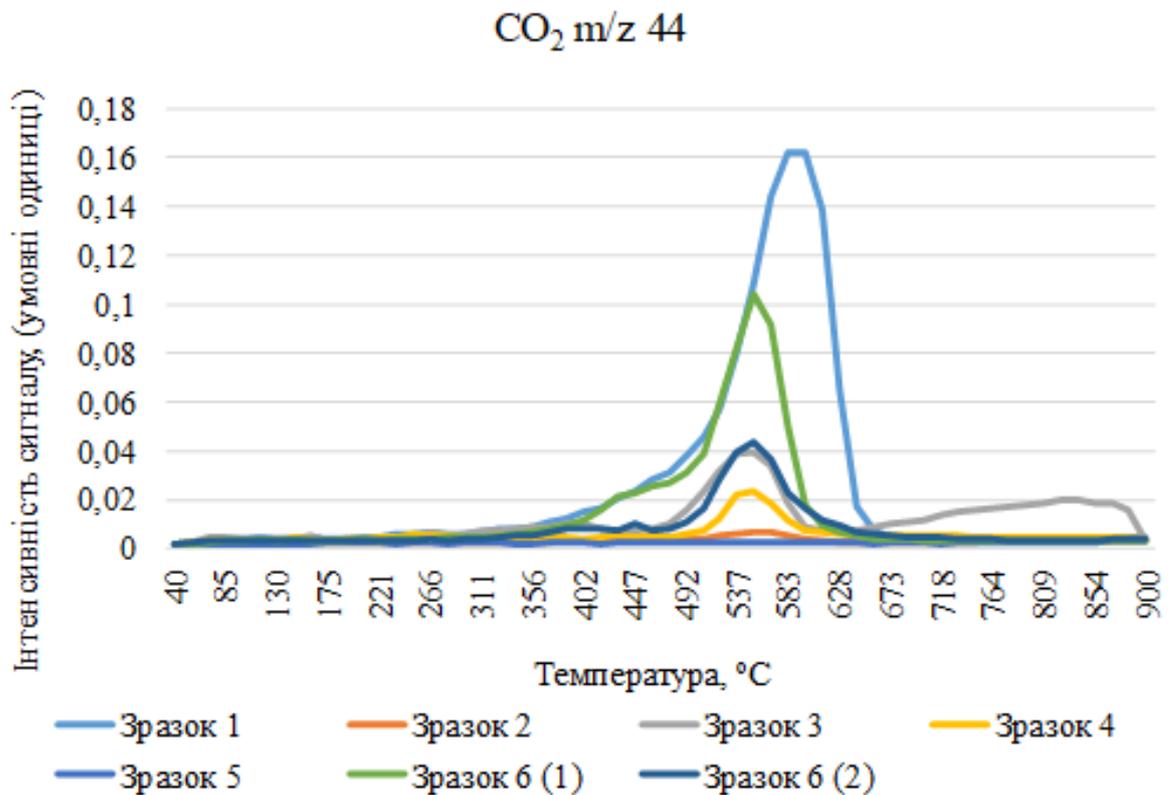
Рисунок 4.3. Термограма CO₂ зі зразків, що були відібрані на різній відстані від центру дії надвисоких температур.

Зразок № 6 (1), фото 3.5 також виділяв CO₂ з інтенсивністю 0,1 при нагріванні до температури 537 °С. У зразках бетону №4, № 6(2) та № 3 виділення CO₂ було мінімальним з інтенсивністю 0,04 при температурі 537 °С. У зразках бетону № 2 та № 5 діоксид вуглецю не виділявся, рис.4.3.

Ці дані підтверджуються в роботі [16], де дослідники провели дослідження зразків бетону методом TPD-MS та показали, що вміст карбонів (CO, CO₂) швидко зменшується коли температура досягає 600-800 °C.

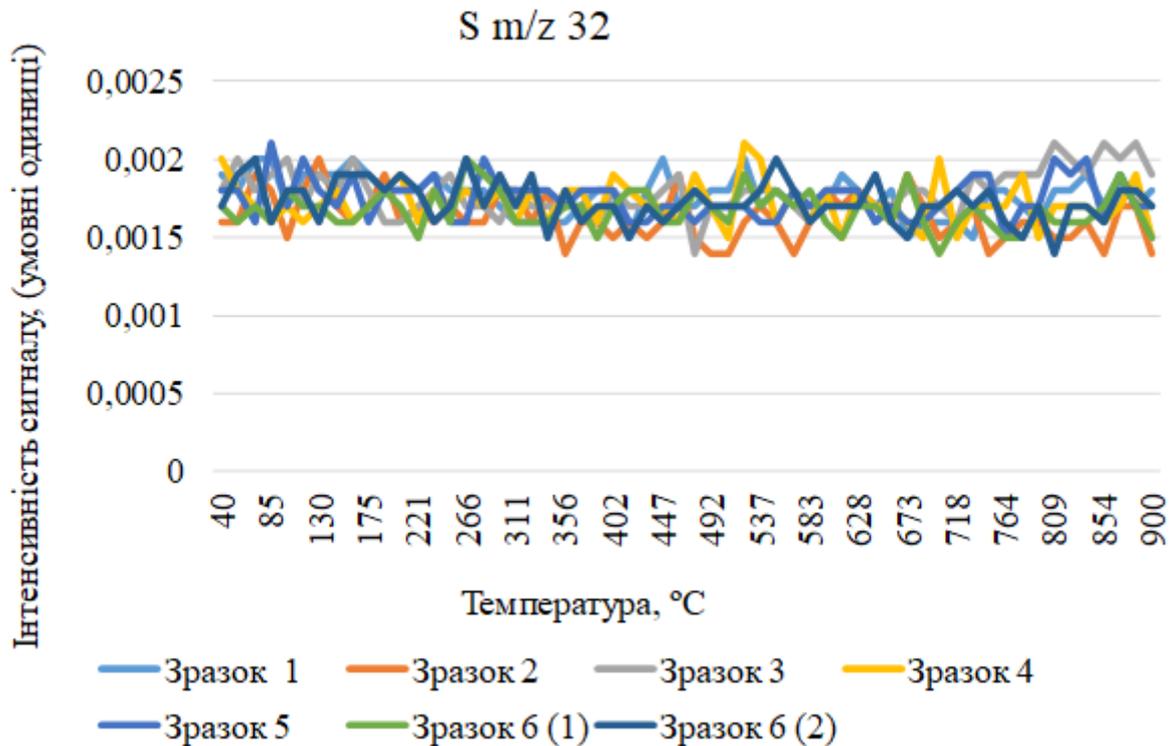
Рисунок 4.4. Термограма сірки S зі зразків, що були відібрані на різній відстані від центру дії надвисоких температур.

Проведений аналіз термограми виділення сірки у зразках бетону були відібрані на різній відстані від епіцентру дії надвисоких температур показав, що ці всі зразки мали однаково інтенсивність її виділення в діапазоні від 0,0015 до 0,002, рис.3.4.

Показники вмісту сірки S в усіх досліджуваних зразках вказують на те, що не зважаючи на відстань від епіцентру дії надвисоких температур продукти горіння (сірка S) потрапили у бетон.

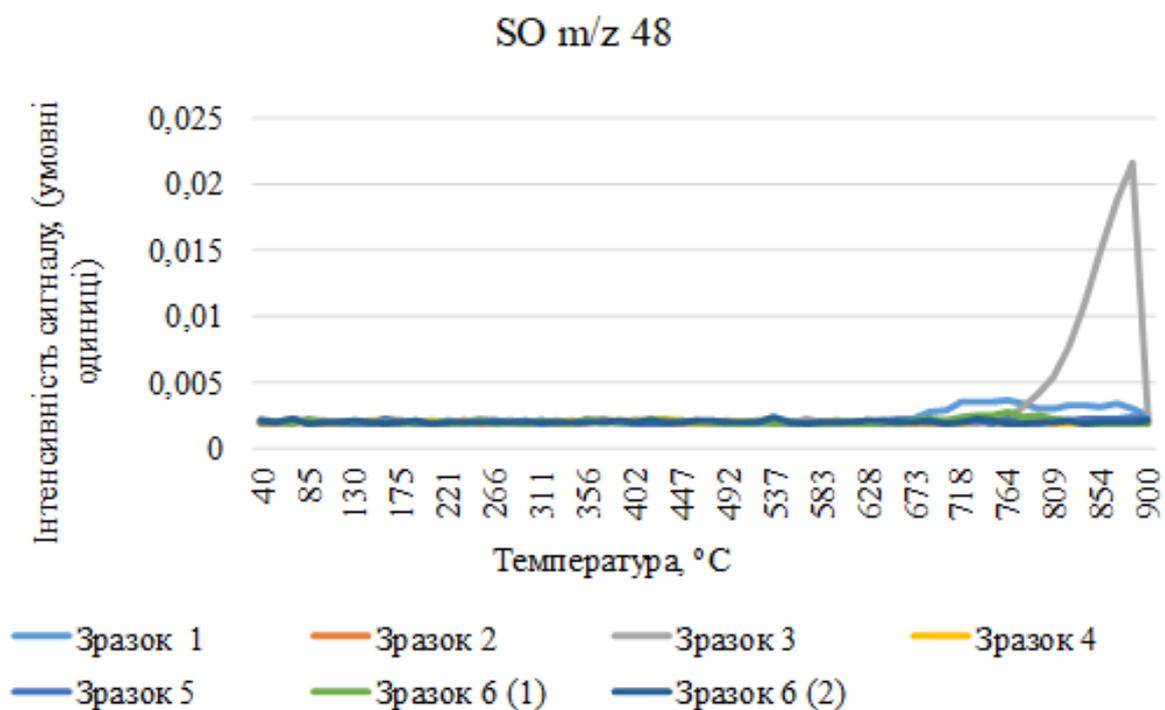
Рисунок 4.6. Термограма SO зі зразків, що були відібрані на різній відстані від центру дії надвисоких температур

До того ж, у зразку №3 із за високої температури утворився SO, чого не простежується в інших зразках, рис. 3.6. Це можна пояснити тим, що зразок №3 було взято з міста, де на поверхні бетону залишились залишки зернових, які там зберігались.

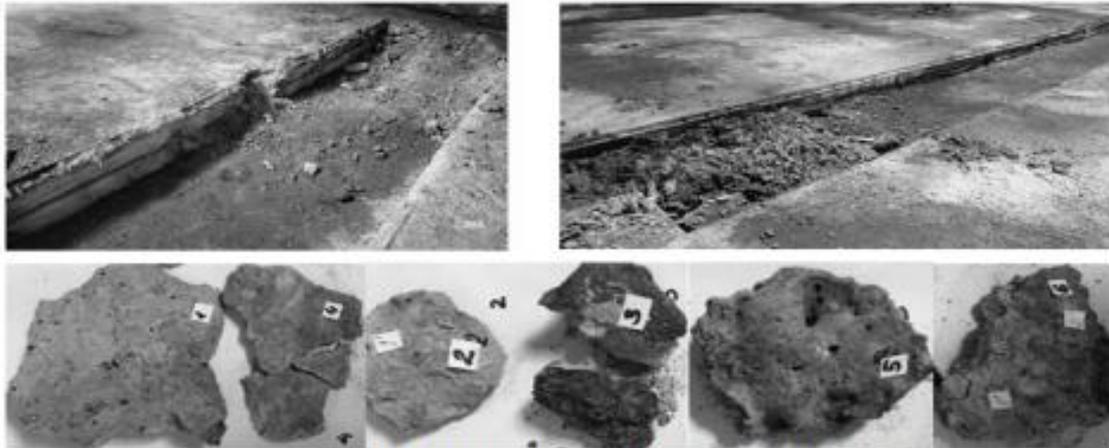
Фото 1. Пошкодження бетонної підлоги

Під час ракетного обстрілу було пошкоджено будівлю зерносховища. На підготовчому етапі обстеження будівлі було здійснено попередній огляд об'єкта в цілому та його конструктивних особливостей, а також оцінено загальний технічний стан. В приміщенні зерносховища зберігались соняшник та кукурудза. Із-за обстрілу виникла пожежа поряд та внутрішньому просторі сховища. Як наслідок, відбулось пошкодження бетонної основи будівлі. Для проведення аналізу взято дослідні зразки бетону у кількості 6 штук на різній відстані від епіцентру пожежі та один контрольний зразок, що не пошкоджений, фото 1.

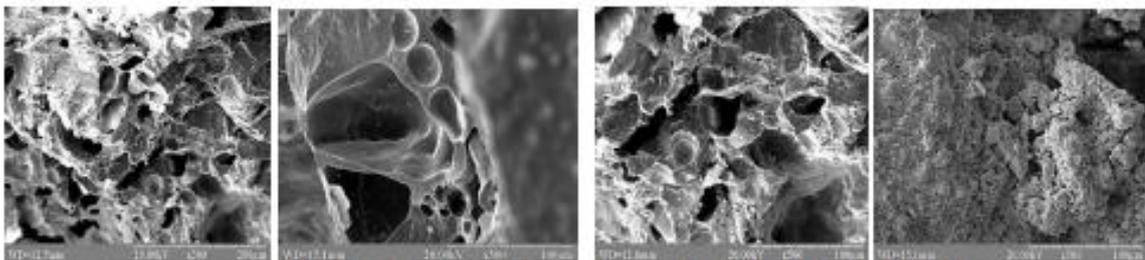
Фото 2. Пошкодження бетону (структурні зміни)

Дослідження мікроструктури зразків бетону проводили методом скануючої електронної мікроскопії. Аналіз зразків показав, що вони мають різну структурну зміну в залежності від висоти температури та тривалості впливу, фото 2. На фото 2 показано руйнування структури бетону в зразках, що були розташовані на відстані від епіцентру пожежі: епіцентр пожежі, 0,5 м, 1 м, 1.5 м,

Аналіз зразків говорить про те, що зразки які взято в епіцентрі пожежі та на відстані 0,5 м мають оплавлену поверхню. Зразки які було взято на відстані 1.5 м та 2 м від епіцентру пожежі мають рихлу структуру зруйнованої поверхні, яка утворилась під впливом температури 300–600 °С в наслідок перепадів тиску від водяної пари, що виникає при википанні води. В них простежується зміна кольору на блідий, при порівнянні його з еталонним зразком бетону. На їх поверхні можна бачити чорний наліт золи. Зміна кольору та наявність чорного нальоту золи відповідає проведеним дослідженням [1] яке встановило, що пошкодження бетону надвисокими температурами проявляється у вигляді розтріскування його поверхні, зміна кольору поверхні пов'язана з розкладанням в'язучої матриці.

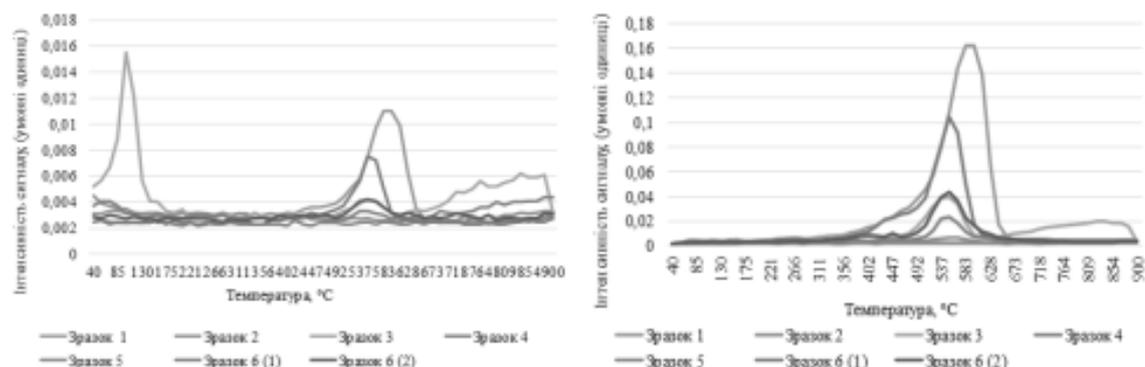
Рис. 1. Термограма CO та CO₂ зі зразків

Термограми показують з якою швидкістю виділяються CO та CO₂ зі зразків, що були відібрані на різній відстані від центру дії надвисоких температур.

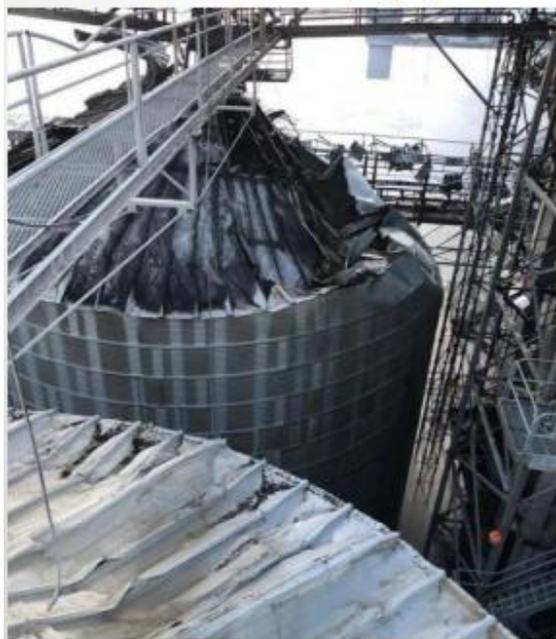
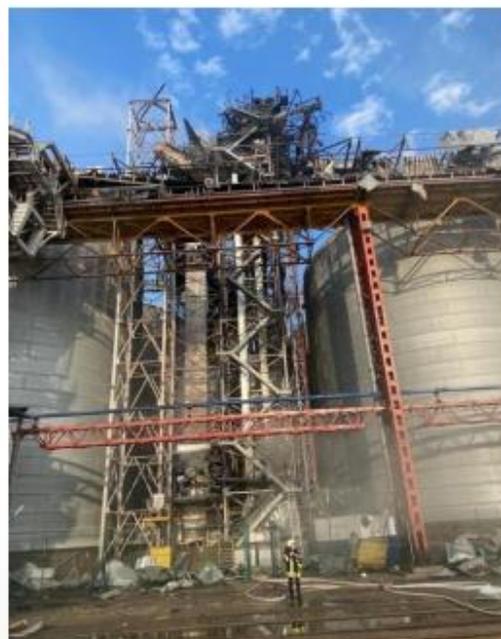
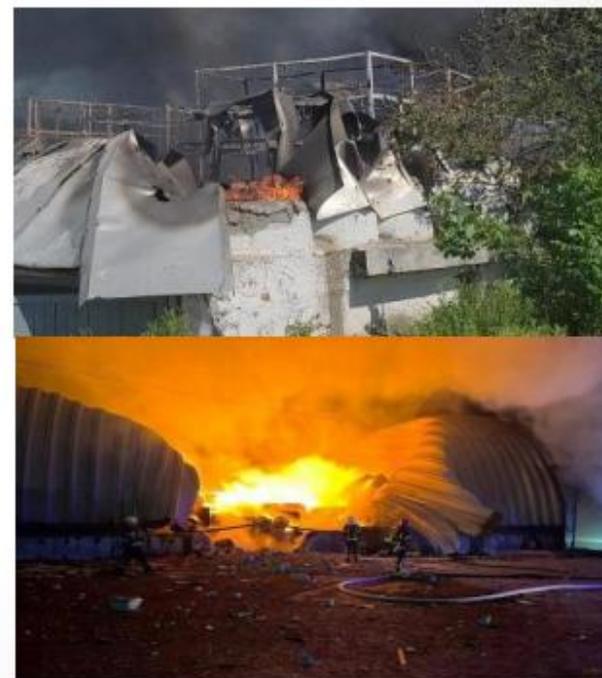
Руйнування відбувались в наслідок влучання ракет, авіа снарядів та БПЛА. Конструкції зерносховищ піддавались впливу вибухової хвилі, дії вибуху від прямого потраплення снаряду, та пожежі, що виникає після вибуху, фото

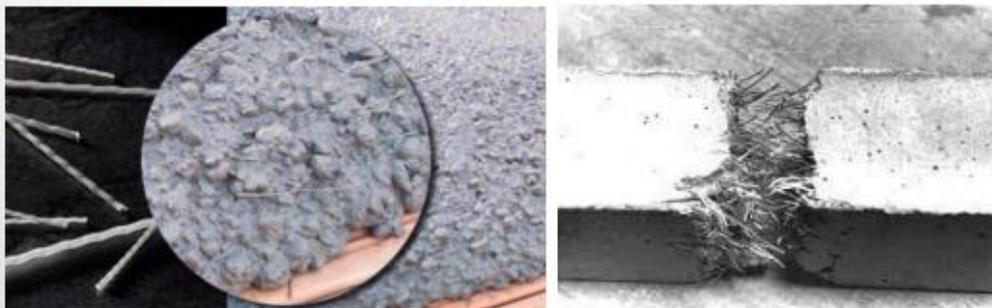
Аналіз проведених досліджень показує, що введення поліпропіленових волокон в бетон покращує його стійкість до тріщиноутворення під впливом високих температур- **фібробетон**, фото

Поліпропіленові волокна мають низьку температуру плавлення - 160–170°С , при нагріванні вони плавляться і утворюють у бетоні мікро канали.

Хоча поліпропіленові волокна руйнуються під дією високої температури, бетон зберігає свою цілісність, тому що ці канали забезпечують вихід пари, яка утворюється через випаровування води в бетоні при нагріванні , що знижує ризик вибухового руйнування.

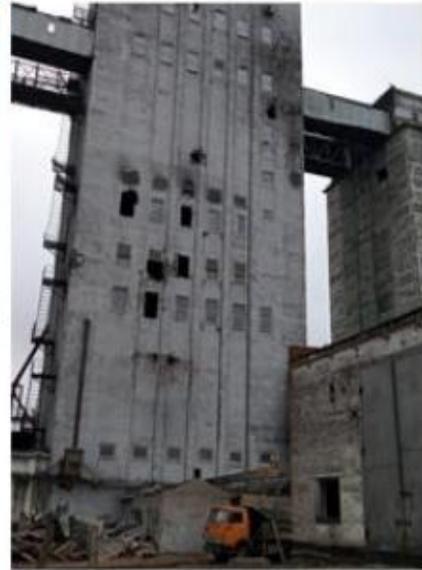
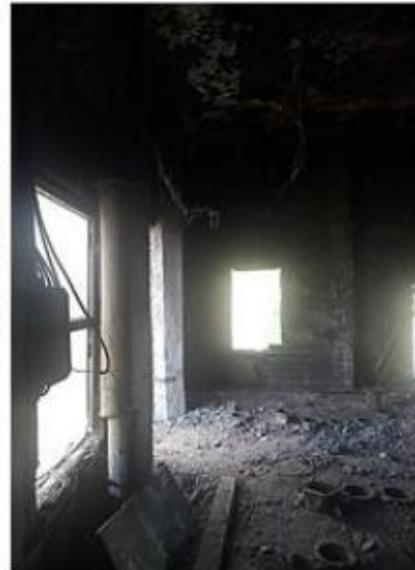
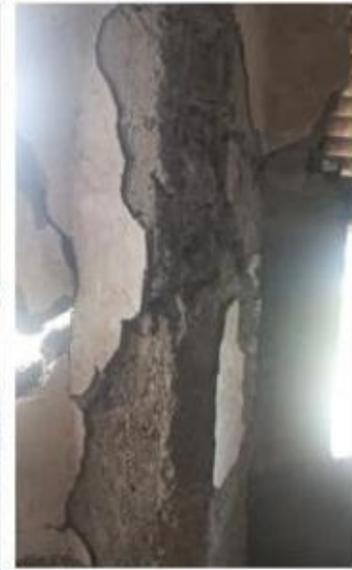
Було пошкоджено будівлі зерносховища, елеватору та інші примикаючі будівлі, фото

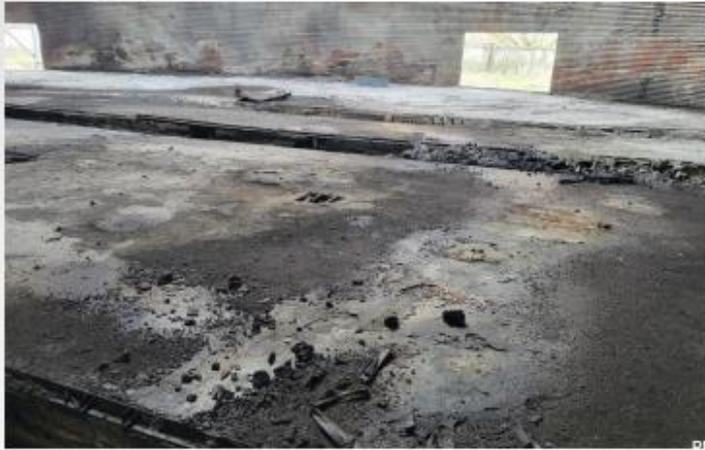
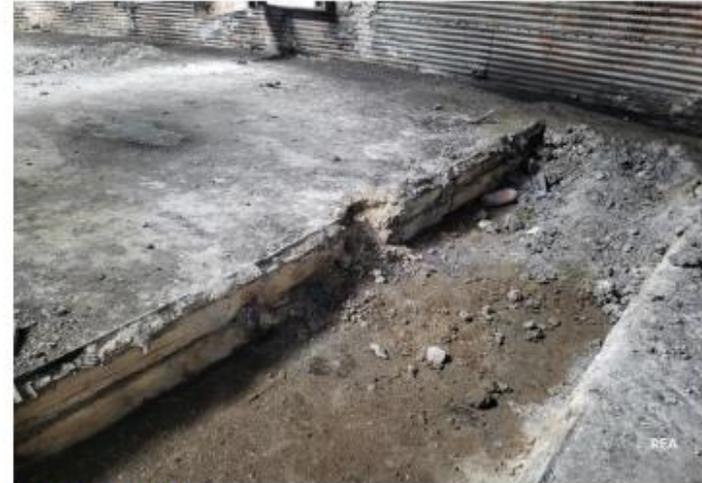
Наслідки пожежі у зерносховищі:

Внаслідок обстрілу, найбільш було пошкоджено зерносховище, фото. В даному приміщенні зберігались соняшник та кукурудза. Під час обстрілу виникла пожежа поряд та всередині сховища.

а – епіцентр надвисоких температур; б – бетонна підлога в епіцентрі

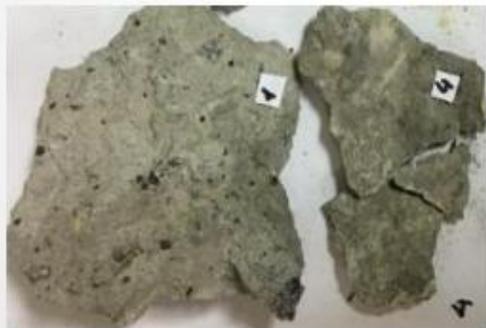
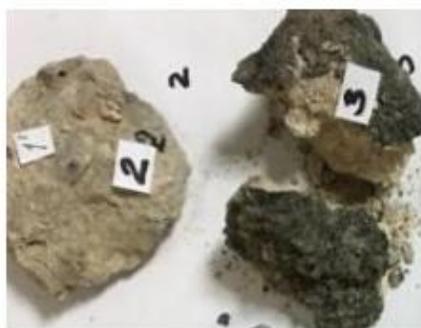
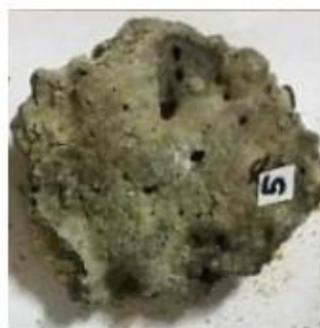
Було взято дослідні зразки бетону у кількості 6 штук на різній відстані від епіцентру пожежі та один контрольний зразок, що не пошкоджений:

1 – контрольний, 2 – на відстані 1 м від епіцентру, 3 – на відстані 1,5 м від епіцентру, 4 – на відстані 0,5 м від епіцентру, 5 – епіцентр пожежі, 6 (1) та 6 (2) – на відстані 2 м від епіцентру.

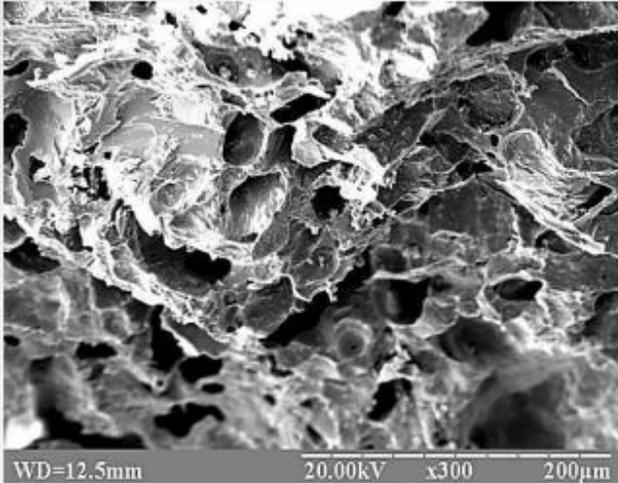
*бетонний зразок № 5 –
епіцентр пожежі*

У зразках №4 та № 5 спостерігаємо повну зміну структури бетону під впливом температури біля 1200 °С.

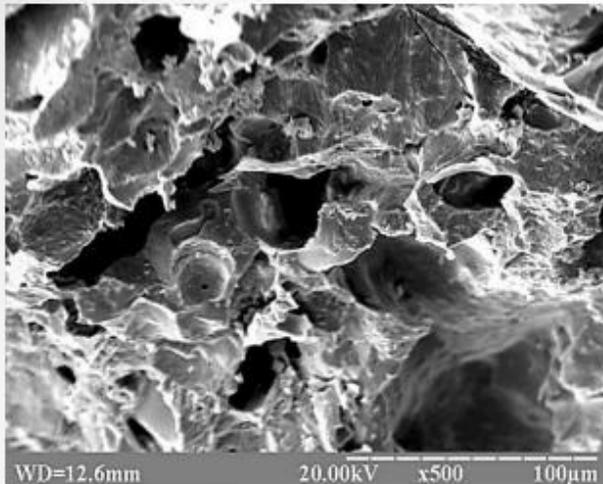
бетонний зразок № 2 , що відібраний на відстані 1 м від центру пожежі

Зразок № 2, який взятий на відстані 1,0 м від центру пожежі має повністю зруйновану структуру бетону (оплавлена поверхня), фото .

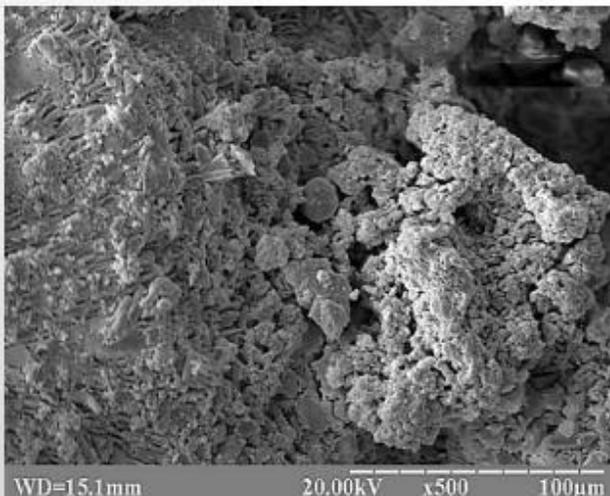
бетонний зразок № 3-відстані 1,5 м від епіцентру

Зразок № 3, що був відібраний на відстані 1,5 метри від центру пожежі потрапив у зону впливу надвисоких температур , що можна побачити на загальному фото. Але сам зразок №3 має рихлу структуру зруйнованої поверхні, яка утворилась під впливом температури 300–600 °C в наслідок перепадів парового тиску що виникає при википанні води. В ньому відбулась зміна кольору на більш світлий ніж у контрольного зразку №1.

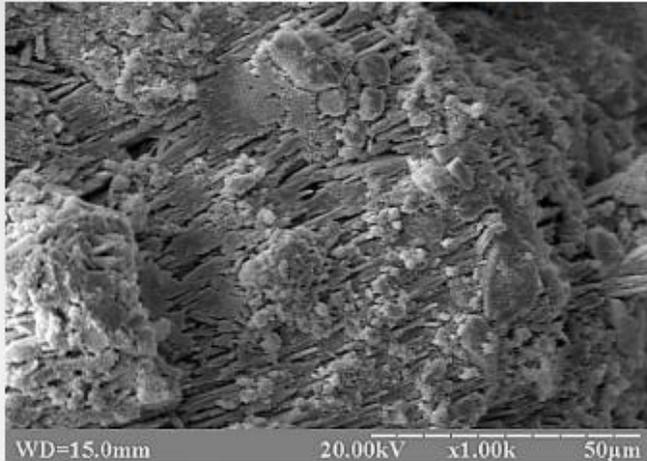
бетонний зразок № 6 , що відібраний на відстані 2 м від центру пожежі

Зразок № 6 має під мікроскопом рихлу структуру, в ньому простежується зміна кольору на більш блідий, при порівнянні його з контрольним зразком бетону №1. Зразок №6 має інший колір поверхні, на його поверхні є чорний наліт золи. Зміна кольору та наявність нальоту відповідає проведеним дослідженням, яке встановило, що пошкодження бетону надвисокими температурами проявляється у вигляді розтріскування його поверхні, зміна кольору поверхні пов'язана з розкладанням в'язучої матриці.

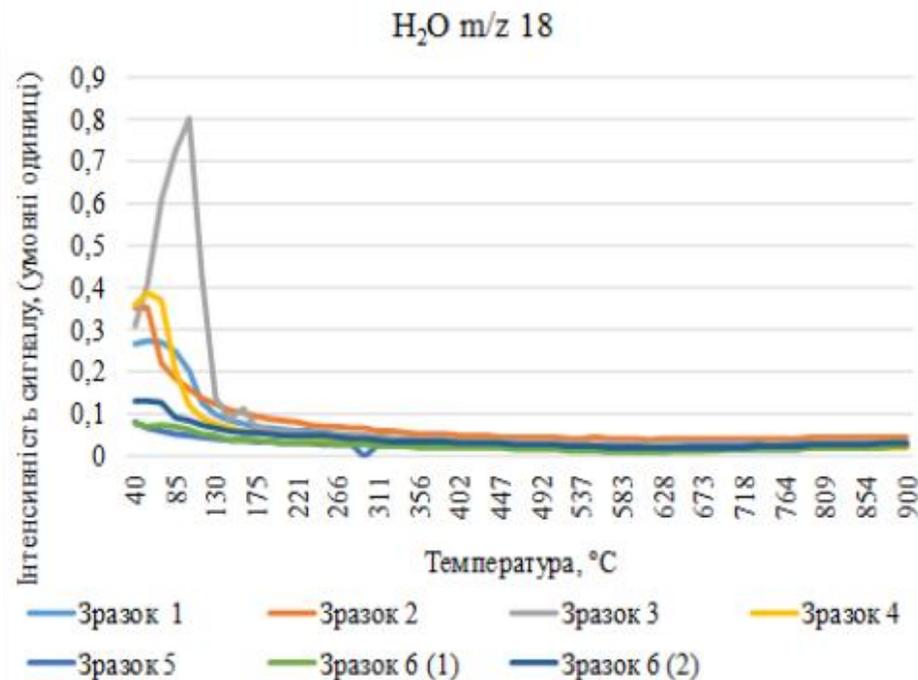
Випарування води (H₂O) відбувається більш інтенсивне зі зразку бетону № 3, та значно менше з контрольного зразку №1 та зразків № 2 та № 4. Зазначені дослідні зразки піддалися впливу високих температур, однак час нагрівання не був тривалим і хімічно зв'язана вода залишилась в бетоні.

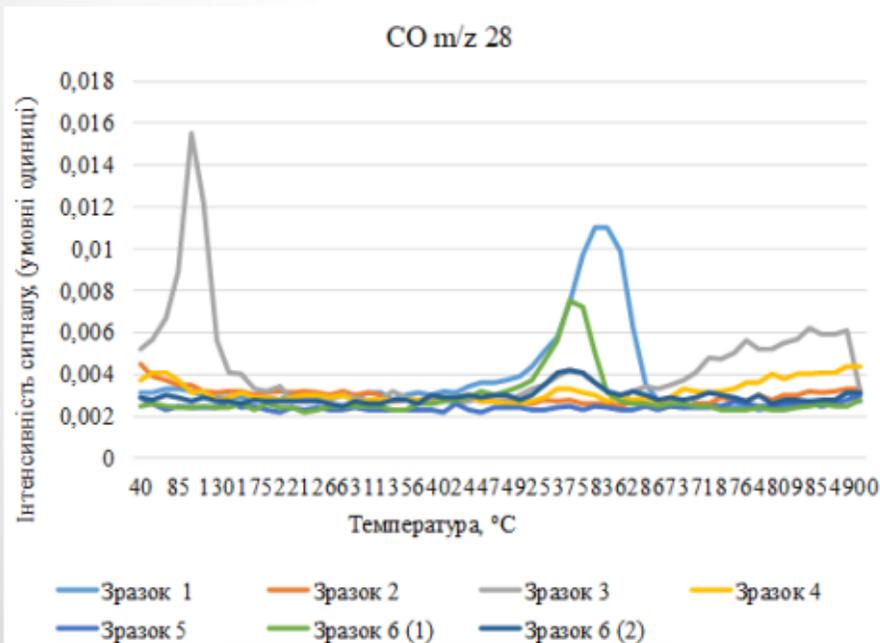
Спочатку було проведено дослідження зразку №1 (контрольного) та визначено, що CO виділяється з інтенсивністю 0,01 при температурі 583 °C, Оксид вуглецю виділяється зі зразка № 3 з інтенсивністю 0,016 при температурі 100 °C, а зі зразка № 6 (1) – з інтенсивністю 0,006, ці піки показано на рис.

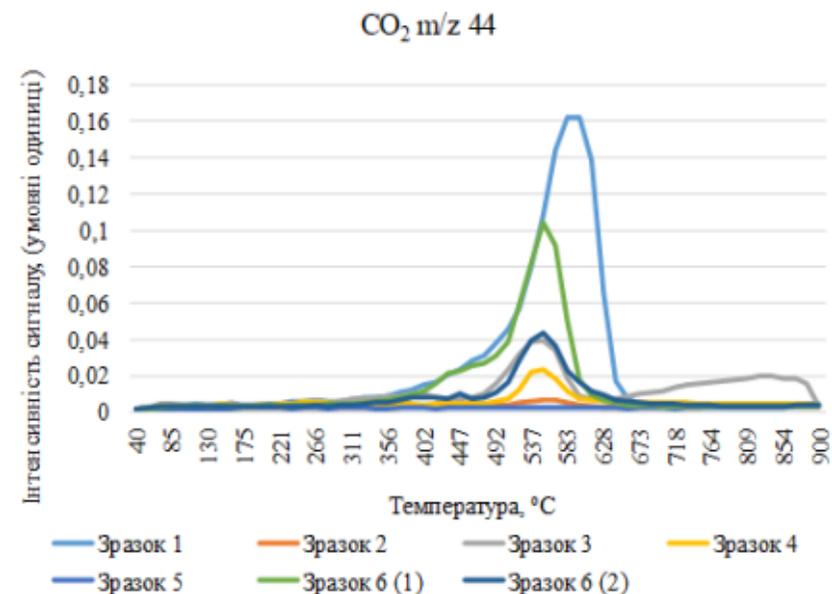
Зразок № 6 (1), також виділяв CO₂ з інтенсивністю 0,1 при нагріванні до температури 537 °C. У зразках бетону №4, № 6(2) та № 3 виділення CO₂ було мінімальним з інтенсивністю 0,04 при температурі 537 °C. У зразках бетону № 2 та № 5 діоксид вуглецю не виділявся

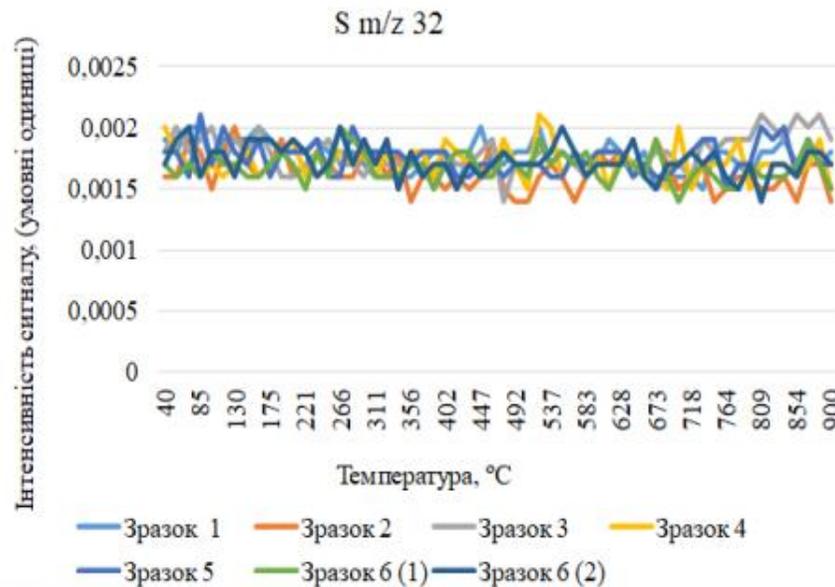
Проведений аналіз термограми виділення сірки у зразках бетону були відібрані на різній відстані від епіцентру дії надвисоких температур показав, що ці всі зразки мали однакову інтенсивність її виділення в діапазоні від 0,0015 до 0,002

Показники вмісту сірки S в усіх досліджуваних зразках вказують на те, що не зважаючи на відстань від епіцентру дії надвисоких температур продукти горіння (сірка S) потрапили у бетон.

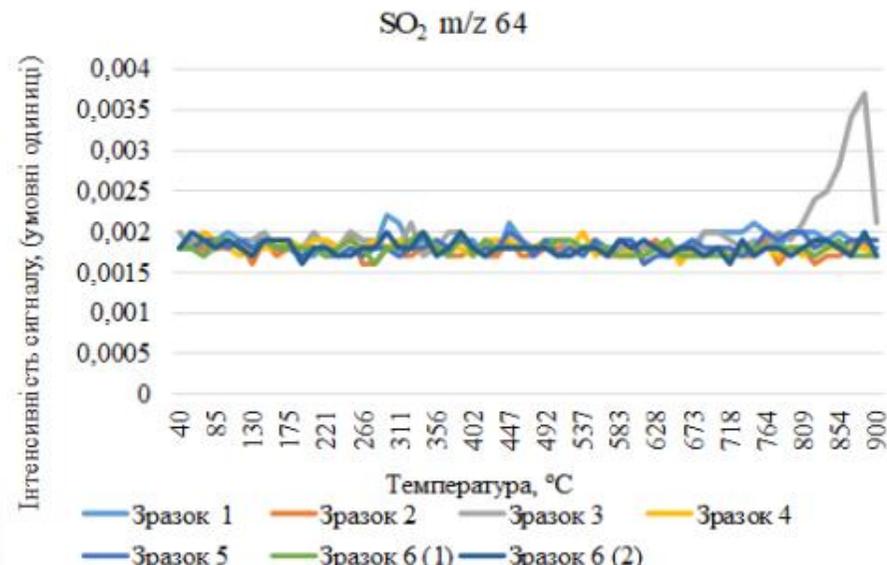
До того ж, у зразку №3 із за високої температури утворився SO, чого не простежується в інших зразках, рис. 3.6. Це можна пояснити тим, що зразок №3 було взято з міста, де на поверхні бетону залишились залишки зернових, які там зберігались.
