КВАЛІФІКАЦІЙНА РОБОТА

**На тему: «Капітальний ремонт багатоквартирного
двоповерхового будинку з метою підсилення його конструкцій»**

Результати досліджень. При обстеженні конструкцій двоповерхового будинку виявлені дефекти та пошкодження, що відповідають технічному стану непридатному до нормальної експлуатації будинку. На розрахунковій скінченно-елементній моделі будинку виконані розрахунки з метою встановлення причин існуючих руйнувань будівлі, визначення несучої здатності несучих стін будівлі та фундаментів. Розроблені технічні рішення по реконструкції будівлі. З метою підсилення бутобетонних фундаментів, а також для підвищення несучої здатності основи, розроблено технічне рішення по ін'єкційному закріпленню. Підсилення зовнішніх стін рекомендується виконувати пристроєм двох зовнішніх металевих поясів зі швелера №20 з короткими парними тяжами на поперечні стіни сходових маршів і довгими парними тяжами між поздовжніми несучими стінами.

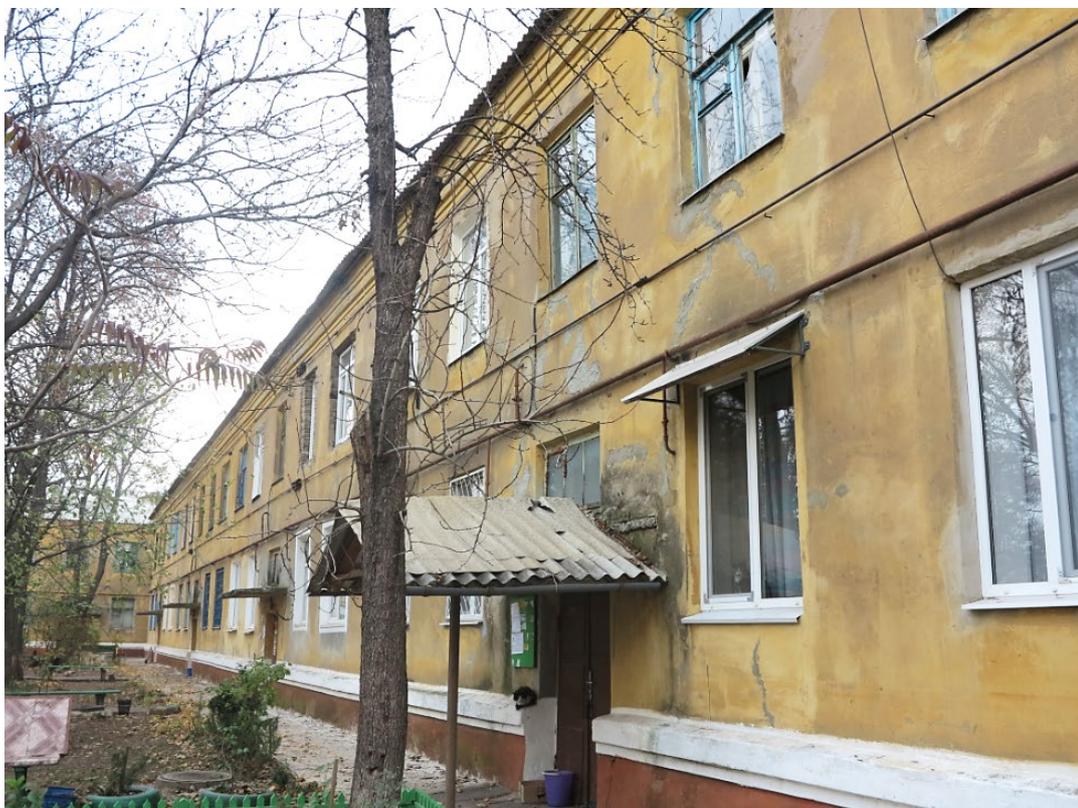
Рис. 2.2. Зовнішній вигляд будинку

Будівля має наступні розміри: довжина – 60000 мм; ширина – 12450 мм; висота – 10500 мм (рис. 2.4-2.6). Значення висоти кожного поверху – 3100 мм. Стрічкові фундаменти заглиблені на 2100 мм. Проектна висота підпілля становить 1200 мм, проте фактичні виміри показують коливання від 200 мм (під центральним рядом колон) до 1100 мм (поблизу зовнішніх стін). Загальний вигляд споруди представлено на рисунку 2.2.

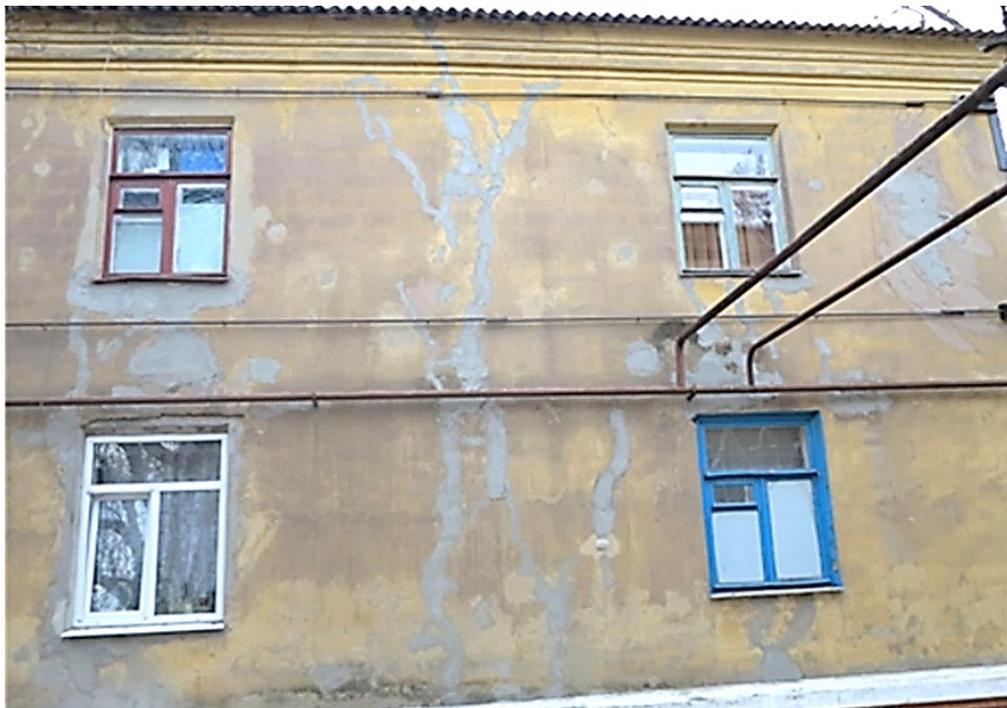
Рис. 2.9. Вигляд дефектів по фасадах ДФ№1-6

Маркування дефектів (пошкоджень)	Ділянка конструкції з виявленим дефектом (пошкодженням)	Описання дефектів (пошкоджень)
1	2	3
ДФ№ 1-6	Зона фасаду між осями «В-А». Рис. 2.9	На стіні виявлено вертикальні та похилі тріщини на різних рівнях довжинами 4.50 м, 3.30 м, 7.20 м, 3.0 м, 1.70 м, 0.95 м.
ДФ№ 7-9	Зона фасаду між осями «1-3». Рис. 2.10	На стіні виявлено вертикальні тріщини на різних рівнях довжинами 0.99 м, 1.70 м, 0.91 м.
ДФ№ 10-12	Зона фасаду між осями «3-4». Рис. 2.11	На стіні виявлено вертикальні та похилі тріщини на різних рівнях довжинами 1.10 м, 4.5 м, 2.8 м
ДФ№ 13-15	Зона фасаду вздовж осі «5» Рис. 2.12	На стіні виявлено вертикальні та похилі тріщини на різних рівнях довжинами 1.80 м, 1.4 м, 0.91 м
ДФ№ 16-17, 19-22	Зона фасаду між осями «7-8». Рис. 2.13	На стіні виявлено вертикальні та похилі тріщини на різних рівнях довжинами 0.95 м, 1.7 м, 3.3 м, 2.6 м, 2.4 м, 0.91 м.
ДФ№ 18	Зона фасаду між осями «7-10». Рис. 2.14	На стіні спостерігається діагональна щілина, що тягнеться від карнизу до верхнього краю вікна другого поверху, її протяжність складає 1.1 м

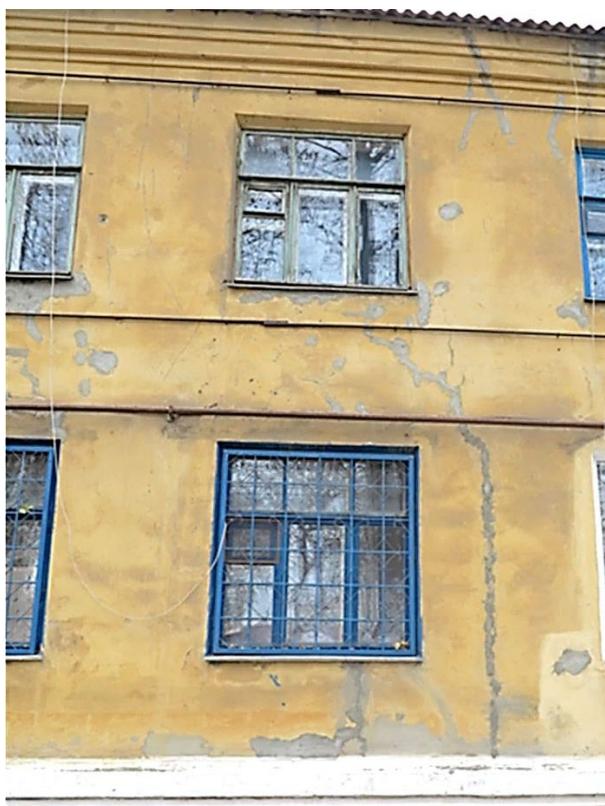
Рис.2.15. Вигляд дефектів по фасадах
ДФ№23-24

ДФ№ 23-24	Зона фасаду між осями «11-13». Рис. 2.15	На стіні виявлено вертикальні тріщини на різних рівнях довжинами 3.50 м та 1.75 м.

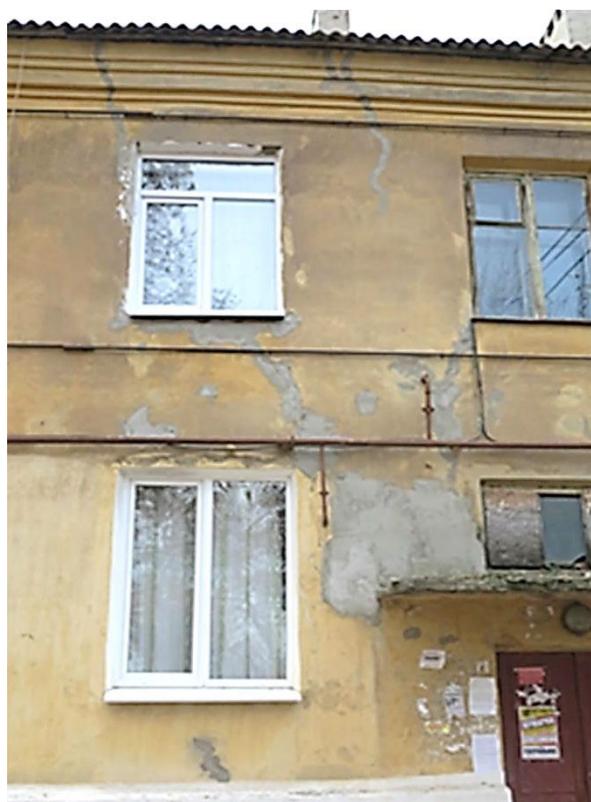
Рис.2.16. Вигляд дефектів по
фасадах ДФ№25-26

ДФ№ 25-26	Зона фасаду між осями «12-14». Рис. 2.16	На стіні виявлено вертикальні та похилі тріщини на різних рівнях довжинами 2.65 м і 3.1 м
ДФ№ 27-28	Зона фасаду між осями «14-15». Рис. 2.17	На стіні виявлено вертикальні тріщини на різних рівнях довжинами 4.50 м та 0.98 м
ДФ№ 29-30	Зона фасаду між осями «15-16». Рис. 2.18	На стіні виявлено вертикальні та похилі тріщини на різних рівнях довжинами 0.99 м і 0.91 м
ДФ№ 31-32	Зона фасаду між осями «16-17». Рис. 2.19	На стіні виявлено похилі тріщини на різних рівнях довжинами 2.15 м та 0.89 м
ДФ№ 33-35	Зона фасаду між осями «18-19». Рис. 2.20	На стіні виявлено вертикальні та похилі тріщини на різних рівнях довжинами 1.1 м, 1.75 м, 3,1 м
ДФ№ 36-37	Зона фасаду між осями «19-21». Рис. 2.21	На стіні виявлено вертикальні та похилі тріщини на різних рівнях довжинами 2.15 м, 0.91 м
ДФ№ 38-43	Зона фасаду між осями «А-Б». Рис. 2.22	На стіні виявлено вертикальні, горизонтальні та похилі тріщини на різних рівнях довжинами 1.1 м, 1.7 м, 8.6 м, 7.2 м, 3.15 м, 0.89 м

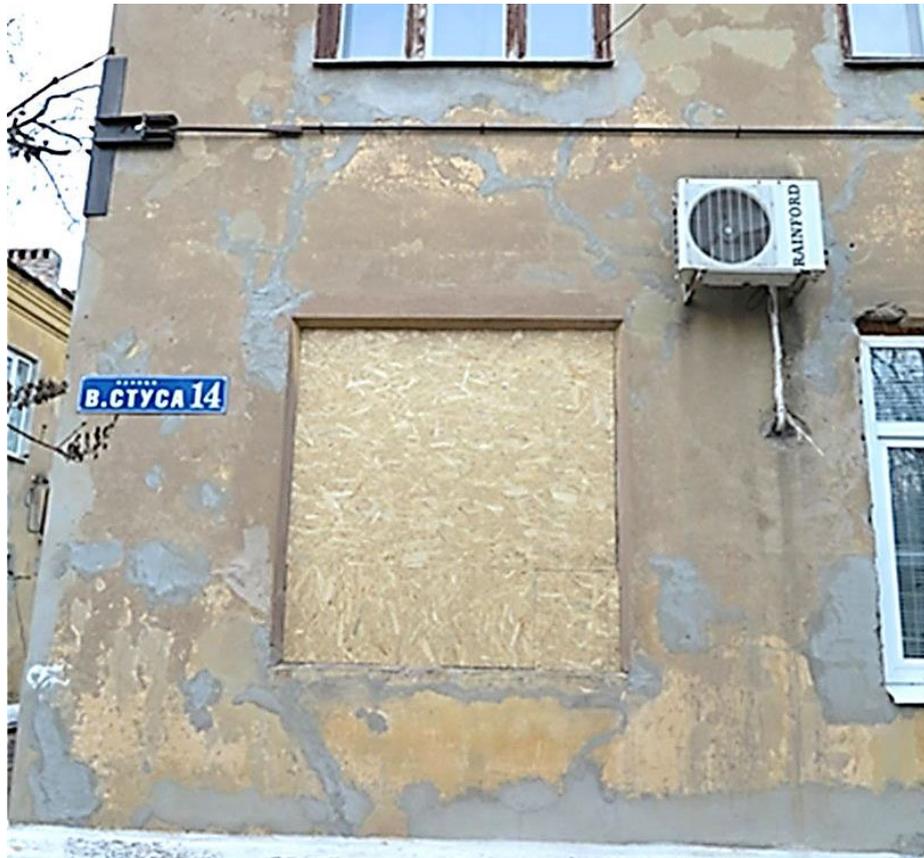
Рис.2.23. Вигляд дефектів по фасадах ДФ№44-46

ДФ№ 44-46	Зона фасаду між осями «21-20». Рис. 2.23	На стіні виявлено вертикальні і горизонтальні тріщини на різних рівнях довжинами 1.8 м, 0.89 м, 3.8 м
ДФ№ 47-49	Зона фасаду між осями «19-17». Рис. 2.24	На стіні виявлено вертикальні та похилі тріщини на різних рівнях довжинами 1.65 м, 4.4 м, 1.2 м
ДФ№ 50-53	Зона фасаду між осями «17-14». Рис. 2.25	На стіні виявлено вертикальні і горизонтальні тріщини на різних

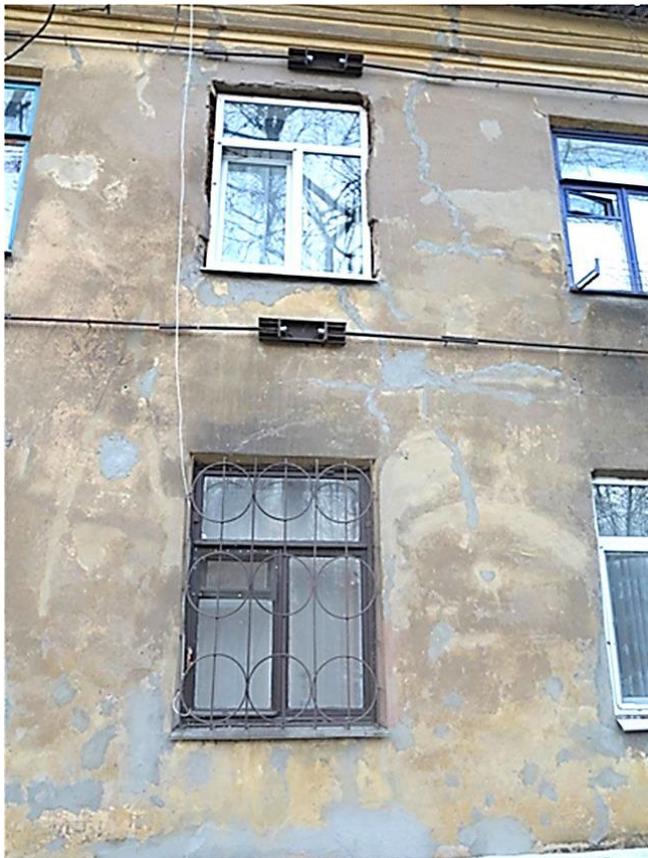
Рис.2.25. Вигляд дефектів по фасадах
ДФ№50-53

рівнях довжинами 6.0 м, 3.25 м, 3.05 м, 8.2 м
ДФ№ 54-56	Зона фасаду між осями «11-10». Рис. 2.26	На стіні виявлено вертикальні тріщини на різних рівнях довжинами 7.0 м, 1.8 м, 0.99 м
ДФ№ 57-59	Зона фасаду між осями «8-7».	На стіні виявлено вертикальні і горизонтальні тріщини на різних рівнях довжинами 2.8 м, 1.7 м, 2.5 м
ДФ№ 60	Зона фасаду між осями «6-5». Рис. 2.27	У стіні спостерігається діагональна тріщина, що тягнеться від верхньої частини вікна на першому поверсі до середини будівлі. Її довжина становить 1.6 м
ДФ№ 61-62	Зона фасаду між осями «5-4»	На стіні виявлено вертикальні і горизонтальні тріщини на різних рівнях довжинами 4.8 м, 1.65 м
ДФ№ 63	Зона фасаду між осями «4-3». Рис. 2.28	На стіні спостерігається вертикальна щілина, що простягається від карнизу до верхньої межі вікна другого поверху. Довжина пошкодження становить 1.1 м, а ширина розкриття досягає 20 мм
ДФ№ 64-65	Зона фасаду між осями «4-2». Рис. 2.29	На стіні виявлено вертикальні тріщини на різних рівнях довжинами 1.8 м, 2.1 м

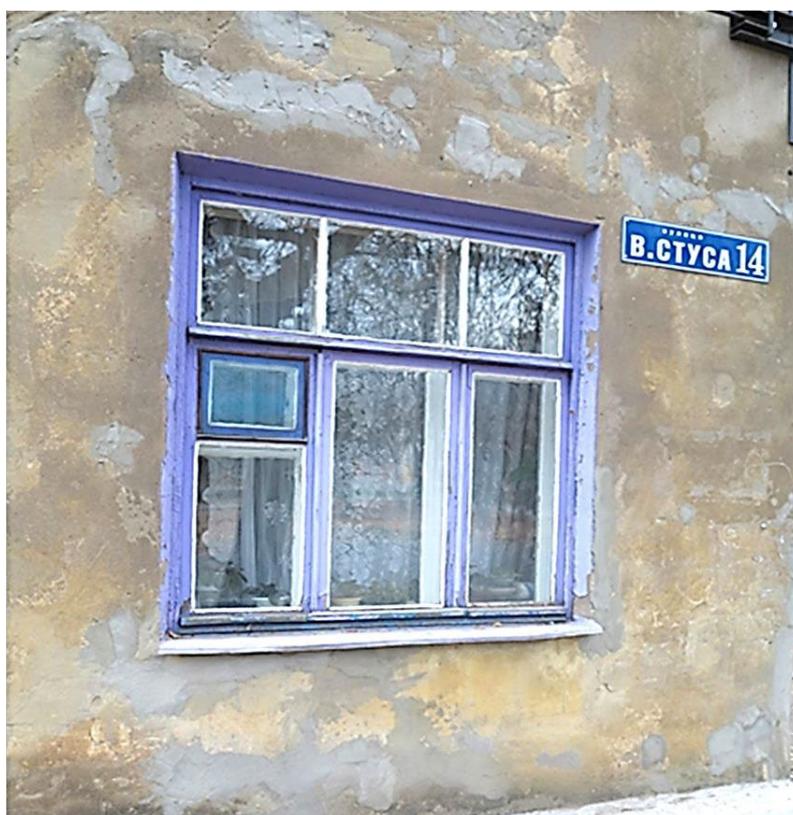
Рис.2.30. Вигляд дефектів по фасадах ДФ№67-68

ДФ№ 66	Зона фасаду між осями «4-2»	На стіні виявлено вертикальну тріщину довжиною 0.99 м
ДФ№ 67	Зона фасаду між осями «2-1». Рис. 2.30	На стіні виявлено горизонтальні тріщини на різних рівнях довжинами 1.75 м, 1.85 м

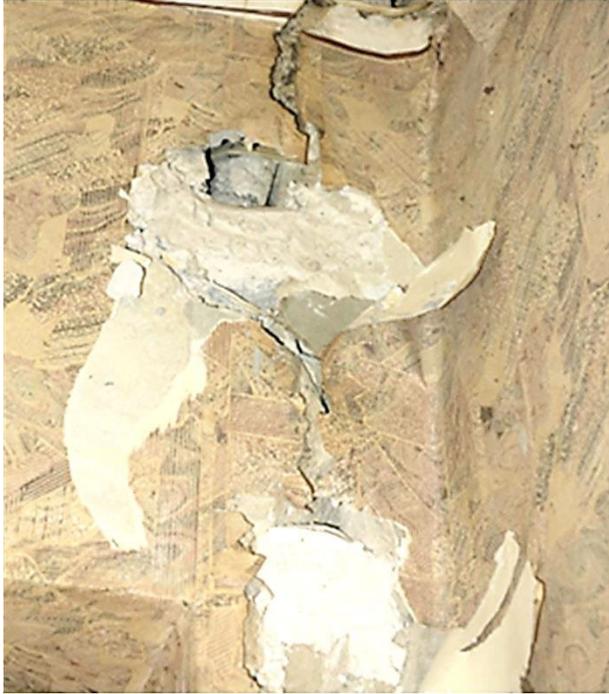
Рис. 2.31. Вигляд дефектів у приміщеннях ДП№1

Маркування дефектів (пошкоджень)	Ділянка конструкції з виявленим дефектом (пошкодженням)	Описання дефектів (пошкоджень)
1	2	3
ДП№1	Зона стіни вздовж осі «9». Рис. 2.31	На стіні зафіксовано вертикальну тріщину, що має ширину розкриття до 0.045 м та довжину 0.7 м
ДП№ 2-3	Зона стіни вздовж осі «Б». Зона колони вздовж осі «10». Рис. 2.32	Зафіксовано дефект у вигляді розриву по лінії з'єднання стіни та перекриття, максимальна ширина якого сягає 0.04 м, а протяжність – 2.2 мм. На колоні виявлено вертикальну тріщину з найбільшою шириною 0.03 м при довжині 0.6 м.
ДП№4	Зона стелі 1-го поверху. Рис. 2.33	На стелі наявна тріщина з розкриттям до 0.025 м і протяжністю 1.0 м.
ДП№ 5-6	Зона колони вздовж осі «11» Зона стелі 1-го поверху . Рис. 2.34	На колоні виявлено вертикальну тріщину шириною до 0.02 м та протяжністю 2 метри. На стелі зафіксована тріщина шириною до 0.02 м і довжина 1 метр.

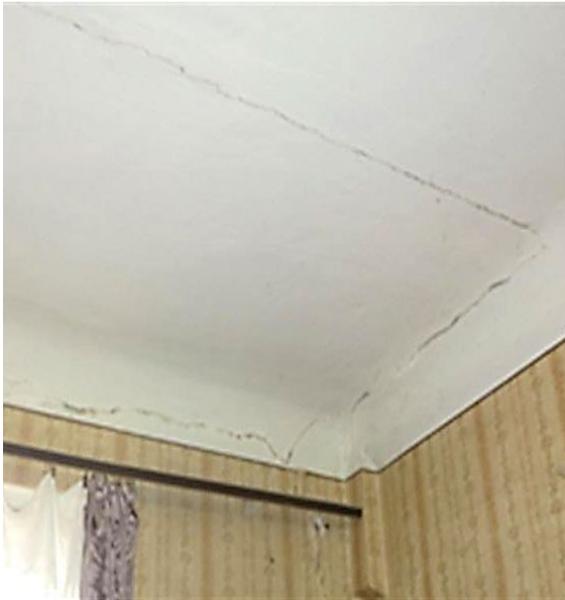
Рис. 2.35. Вигляд дефектів у приміщеннях ДП№7

ДП№7	Зона стелі 1-го поверху. Рис. 2.35	По краю плити перекриття виявлена тріщина
ДП№8-13	Зона стіни вздовж осі «А». Рис. 2.36-39	На стіні виявлено похилі тріщини
ДП№14-15	Зона ригелю вздовж осі «7». Зона стіни вздовж осі «Б». Рис. 2.40-41	Тріщини по стикам з довжинами 5.1 м та 2.8 м
ДП№16-17	Зона стіни вздовж осі «9». Зона колони вздовж осі «10» Рис. 2.42-43	Виявлено похилу та вертикальну тріщини 1.2 м та 3.0 м
ДП18-19	Зона стіни вздовж осі «Б». Зона стіни вздовж осі «11». Рис. 2.44-45	Тріщини по стикам та вертикальна з довжинами 2.0 м
ДП№20-21	Зона стелі 2-го поверху. Рис. 2.46-47	Тріщини по стикам довжинами 3.4 м
ДП№22-23	Підлога другого поверху. Рис. 2.48-49	На підлозі та стіні виявлено тріщини з довжинами 1.2 м, 1.0 м
ДП№24-25	Зона стелі 2-го поверху. Зона стіни вздовж осі «Б». Рис. 2.50-51	Тріщини по стелі та стикам довжинами 1.3 м, 3.2 м
ДП№26-27	Зона стіни вздовж осей «Б» та «9», «8». Рис. 2.52	Виявлено похилу та по стикам тріщини з довжинами 1.0 м і 4.2 м

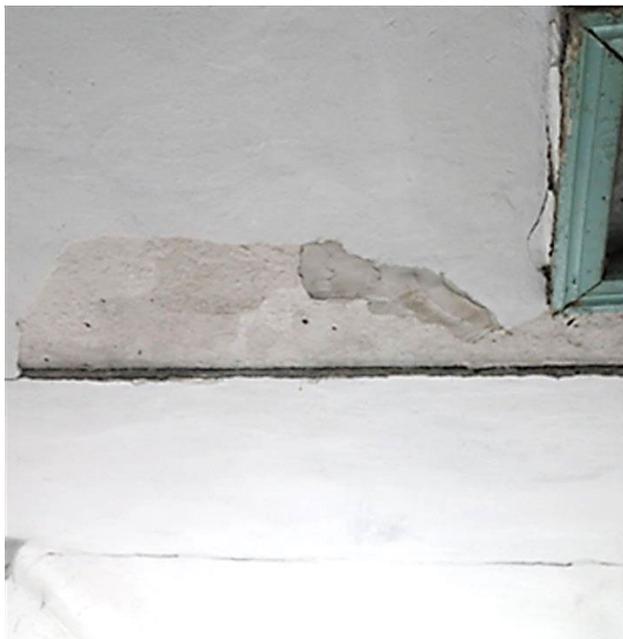
Рис. 2.53. Вигляд дефектів у приміщеннях ДП№28

ДП№28	Зона стелі 2-го поверху. Рис. 2.53	Нерівність між плитами перекриття сягає 0.03 м
ДП№29-30	Зона стіни вздовж осей «А» та «13», «14». Рис. 2.54	Тріщини по стикам з довжинами 2.0 м і 2.6 м.
ДП№31	Зона стіни вздовж осі «Б». Рис. 2.55	У стіні під стелею виявлена горизонтальна щілина з розкриттям до 0.005 м і протяжністю 1.4 м.
ДП№32-33	Зона стелі 2-го поверху. Зона стіни вздовж осі «18». Рис. 2.56	Тріщини по стикам та похила з довжинами 2.6 м, 0.8 м

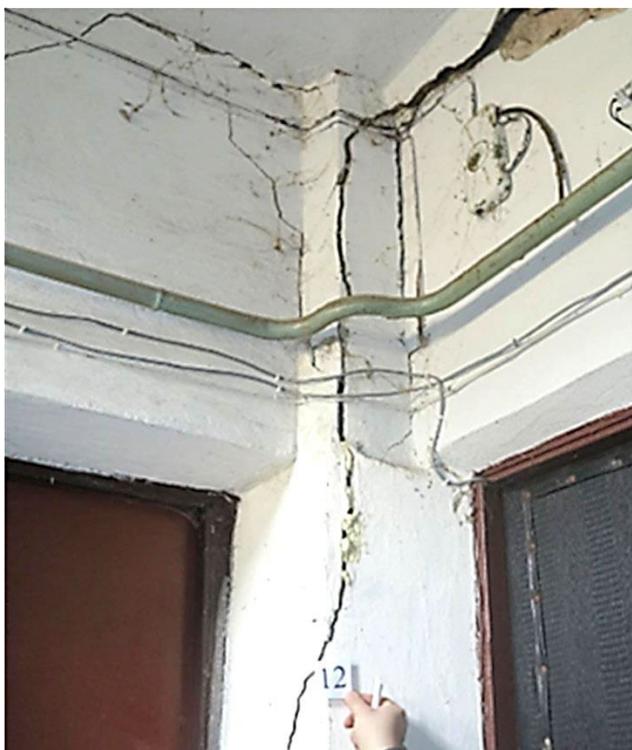
Рис. 2.57. Вигляд дефектів у приміщеннях ДП№34

ДП№ 34-35	Зона колони вздовж осі «З». Зона стіни вздовж осі «Б». Рис. 2.57-58	Тріщини по стикам та по колоні з довжинами 1.5 м, 1.6 м
ДП№ 36-38	Зона стіни вздовж осей «А» та «З», «4». Зона стелі 2-го поверху. Рис. 2.59	Тріщини по стикам з довжинами 4.0 м, 2.6 м
ДП№39	Зона стіни вздовж осі «Б» Рис. 2.60	На сполученні стіни та плити перекриття зафіксовано тріщину розкриттям 0.035 м і довжиною 1.6 м
ДП№40	Зона стіни вздовж осі «4». Рис. 2.61	Уздовж стіни біля дверного отвору є вертикальна щілина розкриттям до 0.020 м та протяжністю 2.4 м.
ДП№41	Зона стіни вздовж осі «8». Рис. 2.62	Виявлено діагональну щілину на стіні, ширина якої досягає 1 см, а довжина становить 100 см.

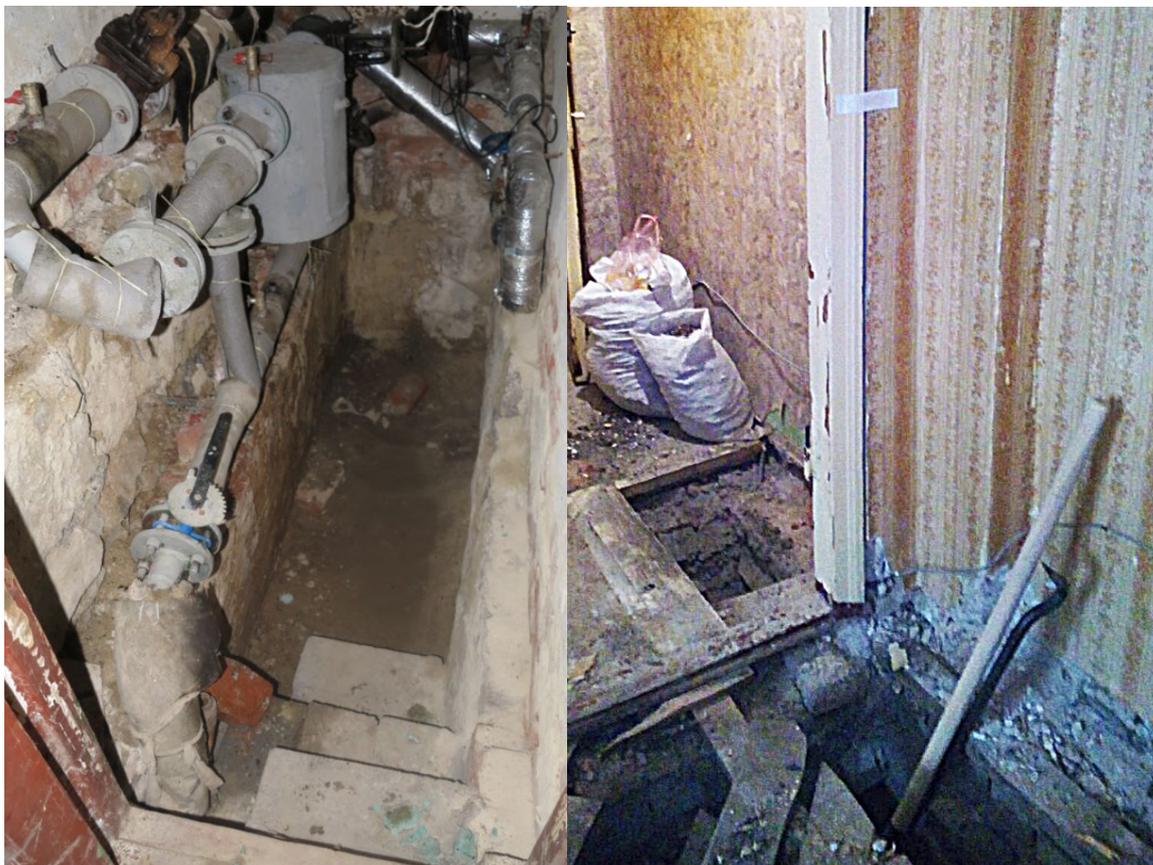
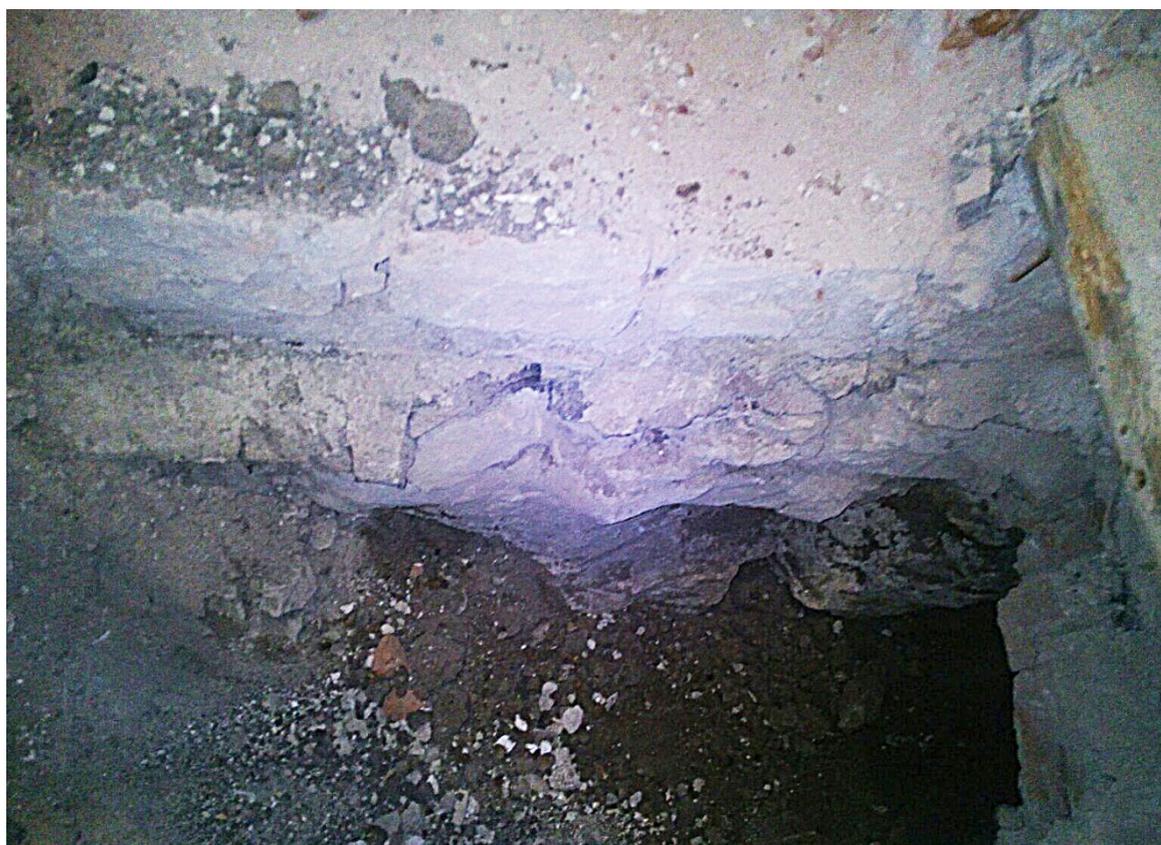
Рис. 2.63. Вигляд дефектів у фундаментах ДФБ№1.

Маркування дефектів (пошкоджень)	Ділянка конструкції з виявленим дефектом (пошкодженням)	Описання дефектів (пошкоджень)
1	2	3
ДФ№1	Зона фундаментів Рис. 2.63	Фундаменти з бутобетону схильні до фізичного руйнування і часто демонструють недостатню монолітність (зв'язність) кладки. Це зумовлено переважно зниженою залишковою міцністю цементного каменю у швах. Зазвичай, марка розчину кладки бутобетонних фундаментів становить М50, але показники міцності значно варіюються, знаходячись в діапазоні від 2.390 до 8.140 МПа.

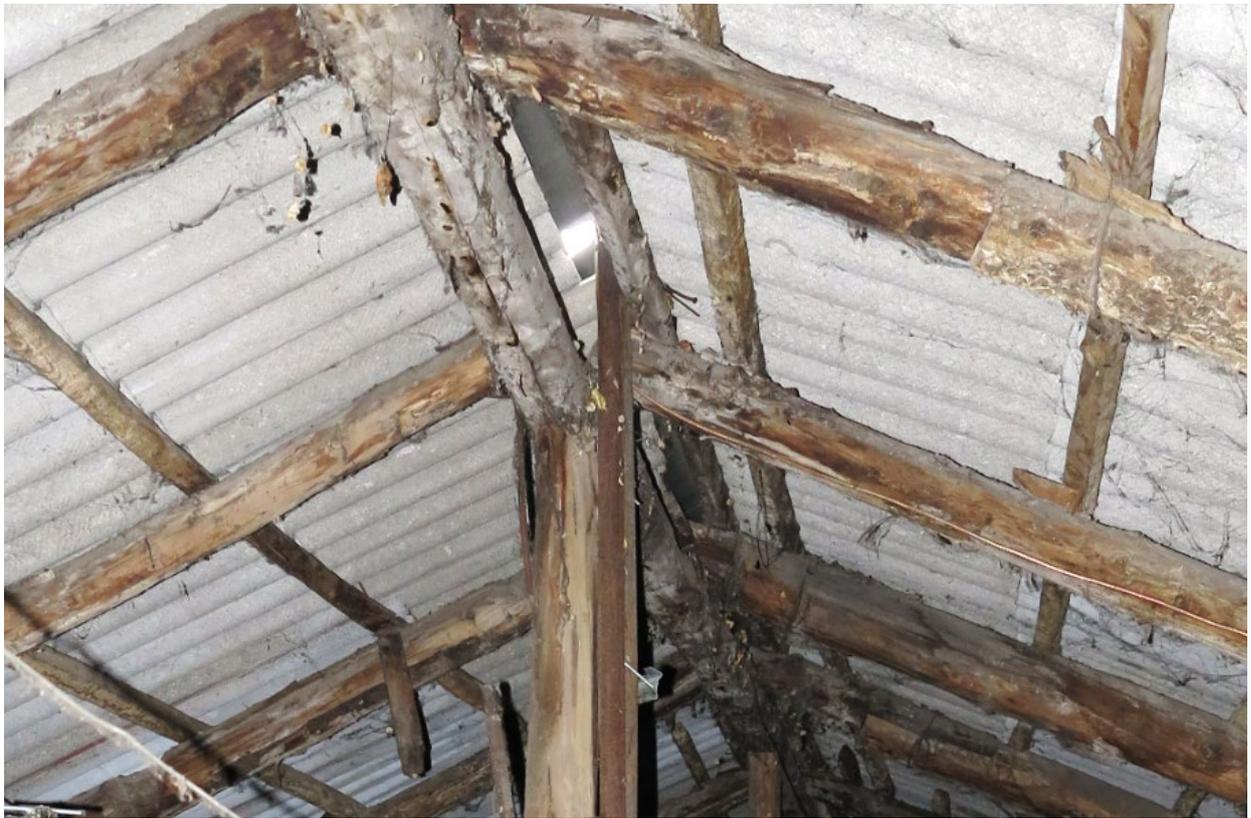
Рис. 2.64. Вигляд дефектів у покрівлі ДК№1

ДК№1	Зона покрівлі Рис. 2.64	Покрівля значно зношена, з локальними пошкодженнями, що призводять до протікання дощової води через отвори та дефекти.
ДД№1	Зона горища Рис. 2.65	Увесь простір горища заповнений рештками будівельних матеріалів

5. Покрівля значно зношена, з локальними пошкодженнями, що призводять до протікання дощової води через отвори та дефекти.

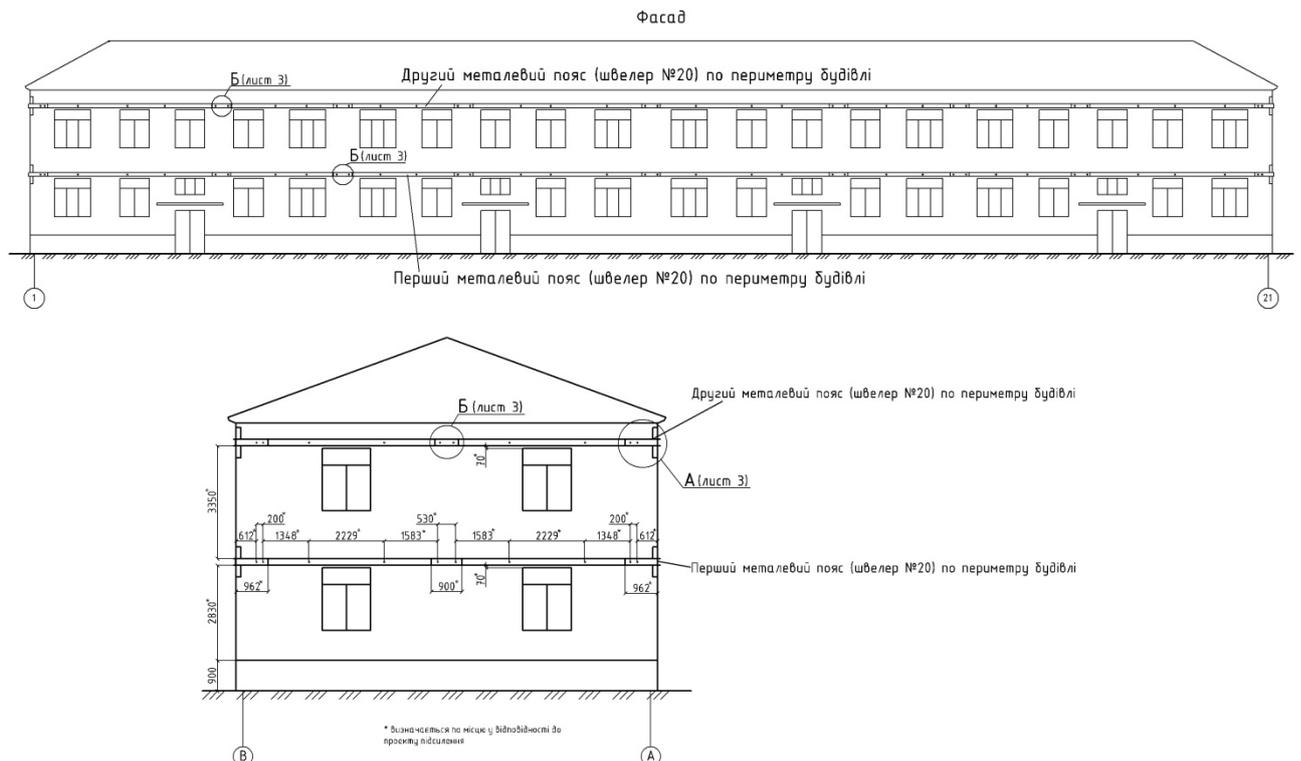
Рис. 3.12. Підсилення за допомогою металевих бандажів

1. На кутах споруди (4 од./пояс), по поздовжніх стінах будівлі (14 од./пояс) та на торцевих стінах (2 од./пояс) монтуються жорсткі елементи (вузли «А» і «Б»), котрі фіксуються болтами та натягуються шпильками.
2. Монтаж поясних секцій в прольоти між жорсткими вставками.
3. Натягування поясів шляхом закручування болтів з'єднувальних фланців.
4. Установка накладок на полиці поясів (80 шт. на кожен пояс).
5. Кожна секція поясів фіксується до зовнішніх стін за допомогою шпильок, які надійно з'єднуються (стягуються) з протилежного боку стіни (загалом 48 штук на кожний пояс).

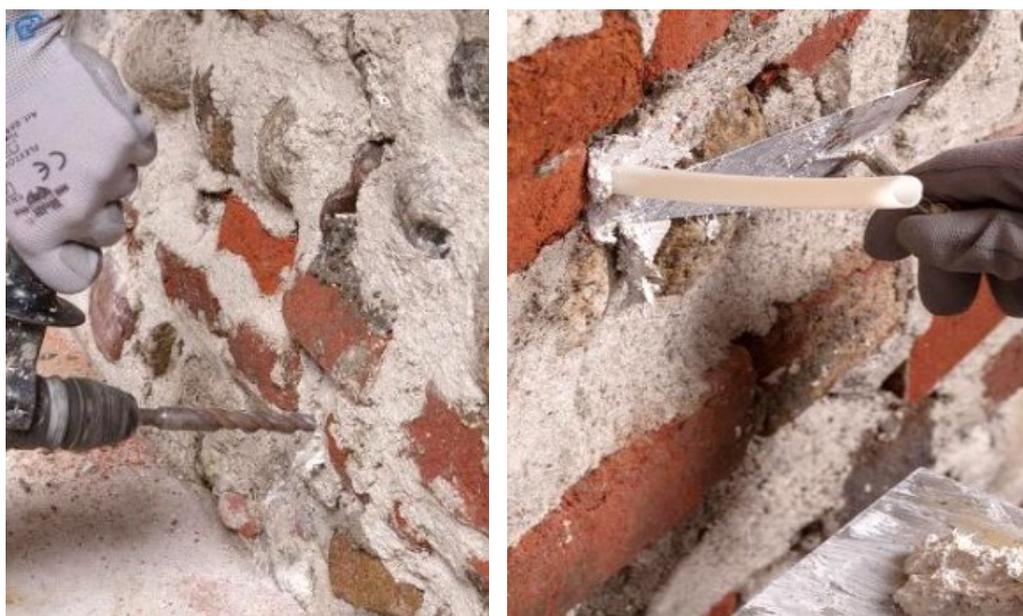
а) б)
Рис. 3.14. Етап підготовки тріщин

3. Етап підготовки тріщин передбачає наступне. Спочатку просвердлюються отвори діаметром від 20 до 40 мм на глибину, що становить приблизно дві третини товщини стіни (як показано на рис. 3.14, а). У ці отвори вставляються ін'єкційні патрубки, які згодом надійно герметизуються матеріалом Mareflex MS 45 (див. рис. 3.14, б). Далі, самі тріщини заповнюються спеціальною водостійкою цементною сумішшю Nivoplan Plus, що характеризується підвищеною адгезією та міцністю.

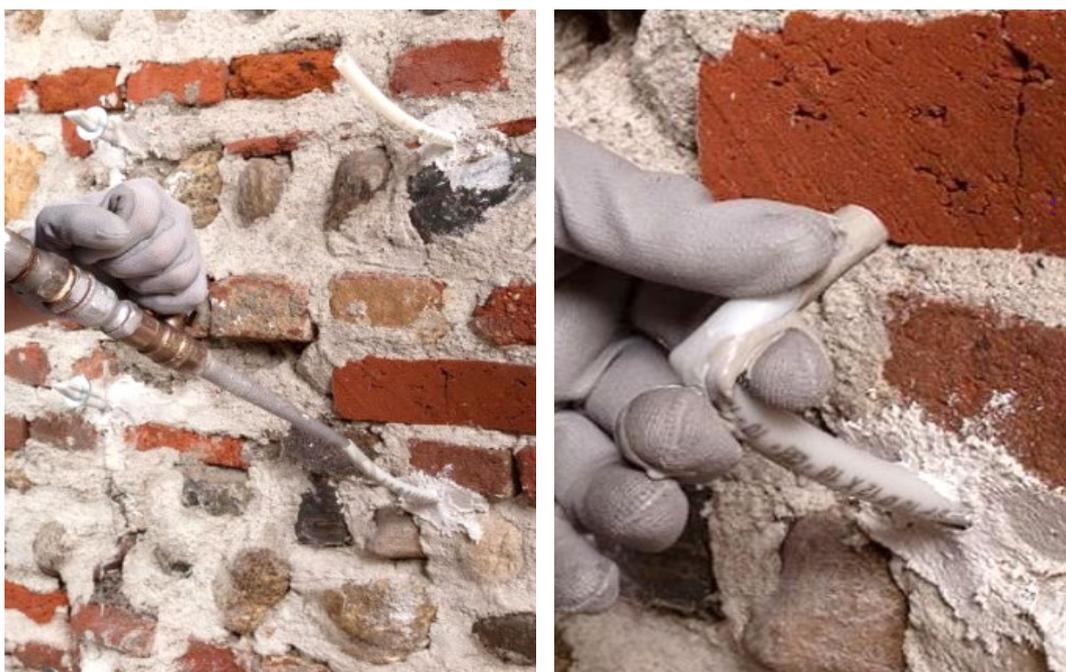
а) б)
Рис. 3.15. Процес ін'єктування тріщин

4. Обробка тріщин ін'єктуванням. За добу до введення розчину, рекомендується ретельно зволожити внутрішню структуру конструкції, пропускаючи воду крізь попередньо встановлені в отвори ін'єктори. Введення ін'єкційного розчину здійснюється через ці ж ін'єктори за допомогою матеріалу Stabilcem (рідкотекуча цементна суміш, спеціально розроблена для приготування ін'єкційних розчинів). Для цього використовується ручний або

електричний насос, що забезпечує тиск на виході інжектора приблизно 1 атм (див. рис. 3.15, а).

Процес ін'єктування слід починати з нижньої точки конструкції та поступово переміщуватися вгору. Це дозволить витіснити повітря та повністю заповнити всі наявні пустоти. При появі розчину з сусіднього ін'єктора, подачу розчину необхідно зупинити, закрити поточний ін'єктор (як показано на рис. 3.14, б), і продовжити введення розчину через ін'єктор, з якого почався витік.

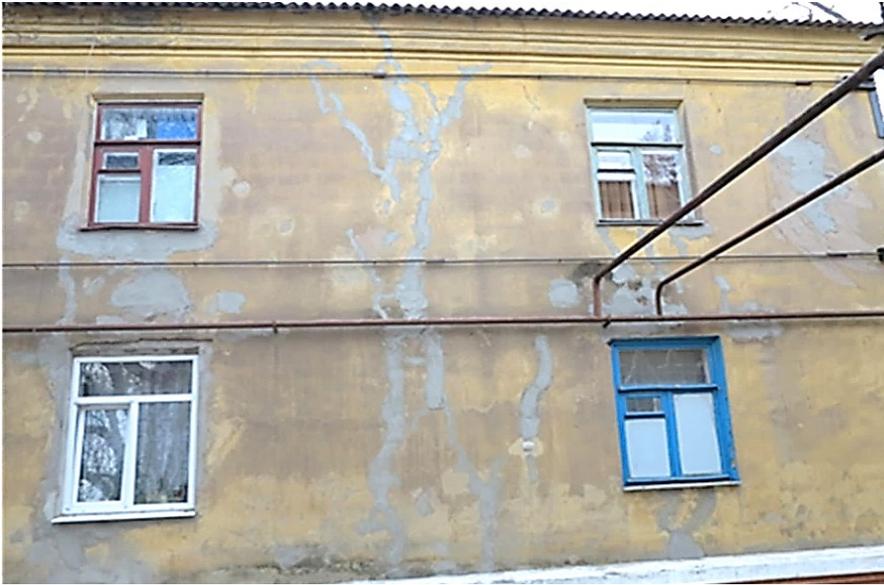
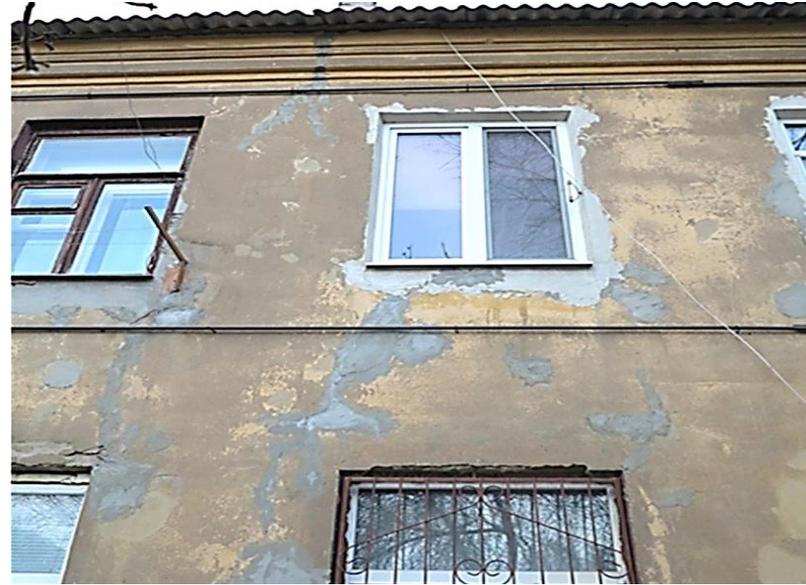
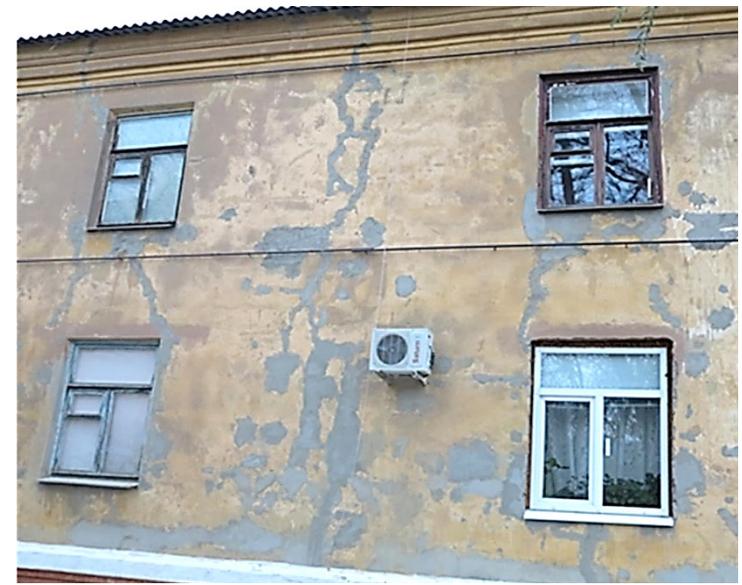
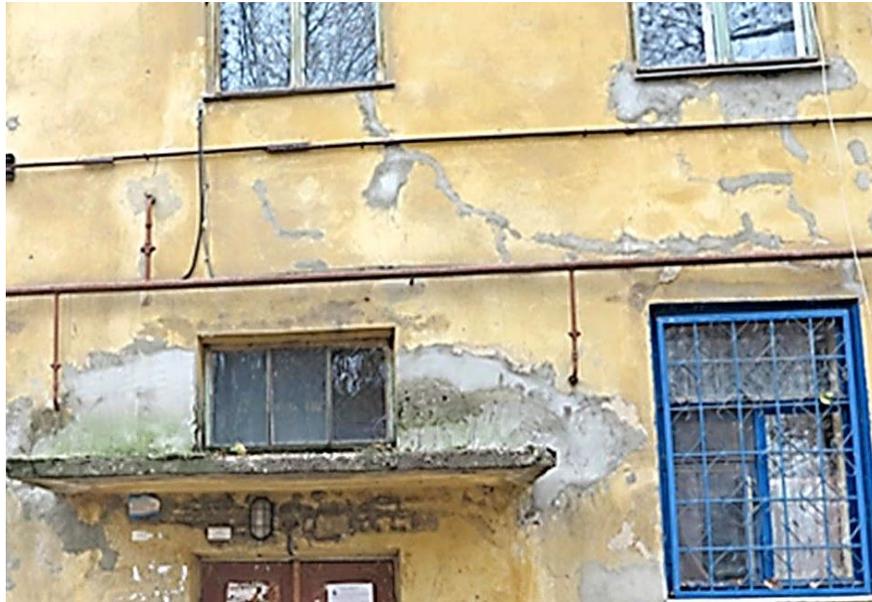
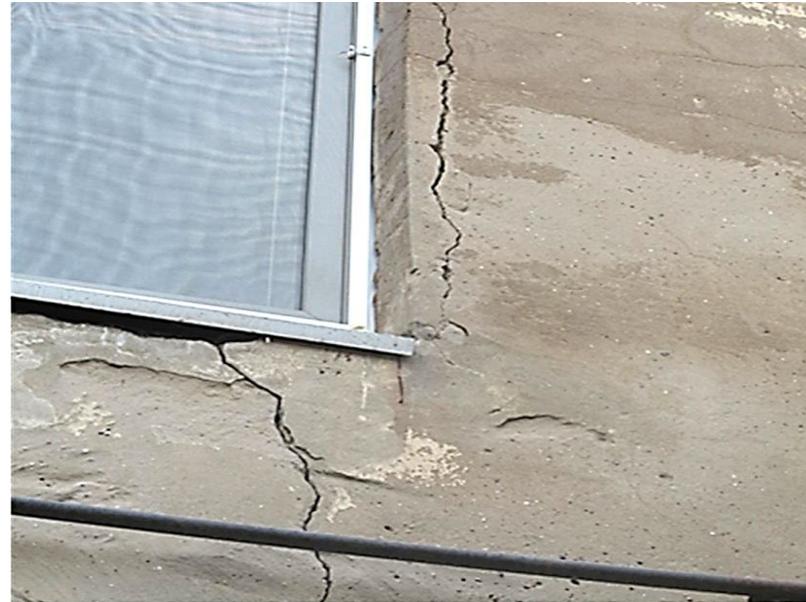
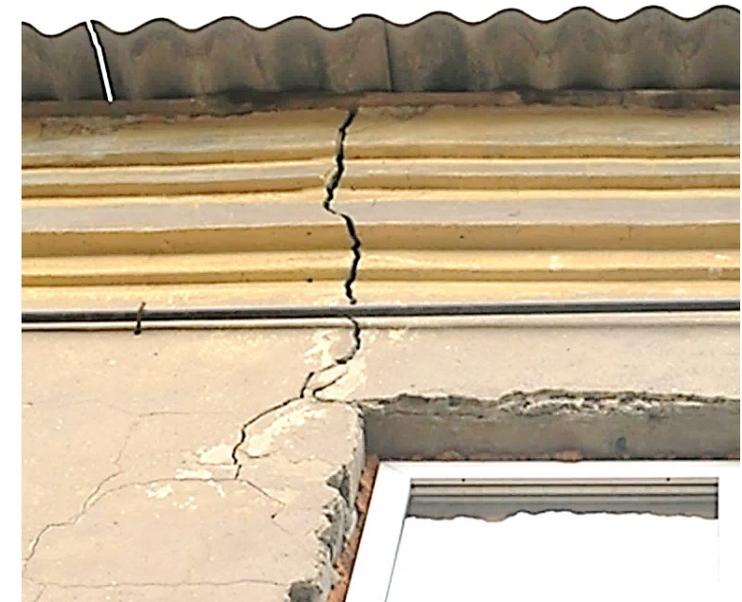
Фото дефектів по фасадах

- тріщини на фасадах будинку, спрямовані від фундаментів вгору;
- у сходових клітках поперечних несучих стін спостерігаються похилі тріщини (кут нахилу приблизно 30-45 градусів), що виникли внаслідок осідання ґрунту під фундаментами поздовжніх стін;
- у цегляній кладці колон центрального ряду та поперечних стін сходових кліток спостерігаються косі та вертикальні тріщини. Ці дефекти з'явилися внаслідок деформацій окремих частин будівлі, розділених розломами;
- утворення тріщин у зонах з'єднання плит перекриття пов'язане з їх вигином через нерівномірне осідання фундаментів;
- технічний стан покрівлі незадовільний, спостерігається її значне зношення;
- фундаменти з бутобетону схильні до фізичного руйнування та втрати цілісності структури кладки. Це, передусім, пояснюється зниженою міцністю цементного розчину, що використовується для з'єднання елементів.

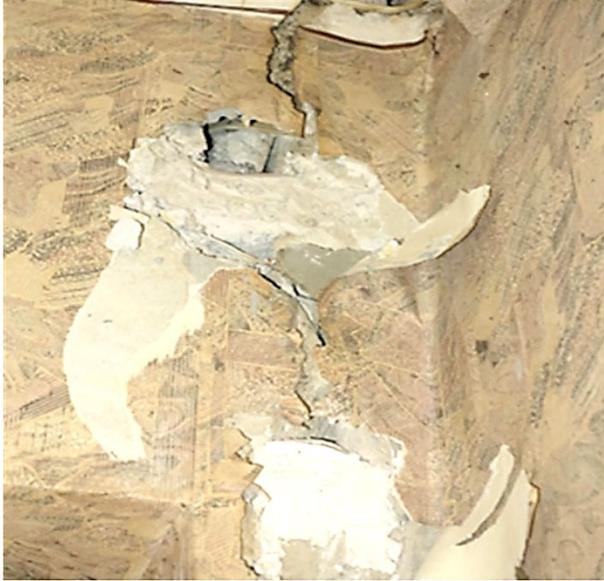
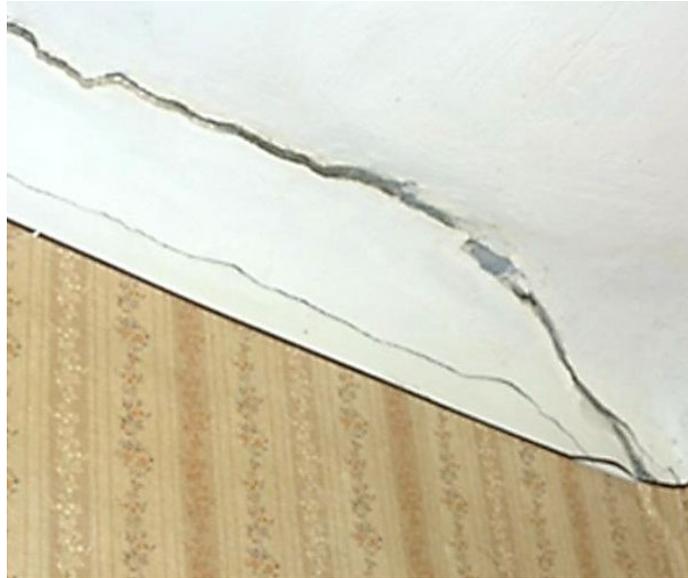
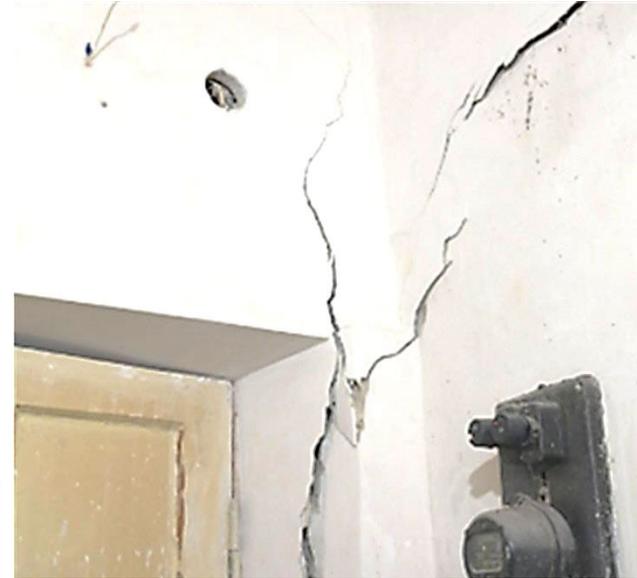
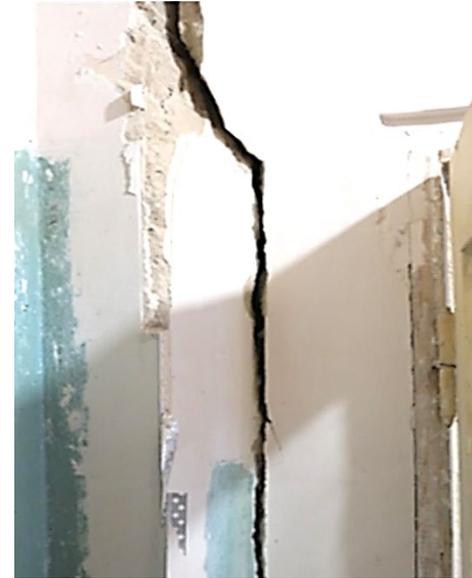
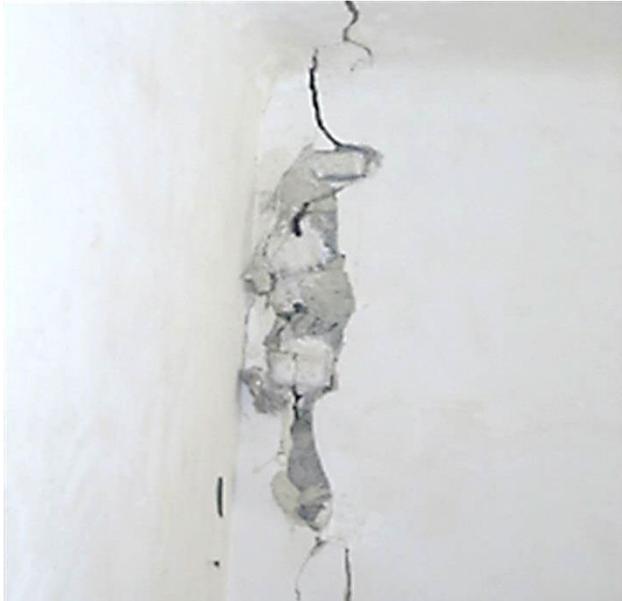
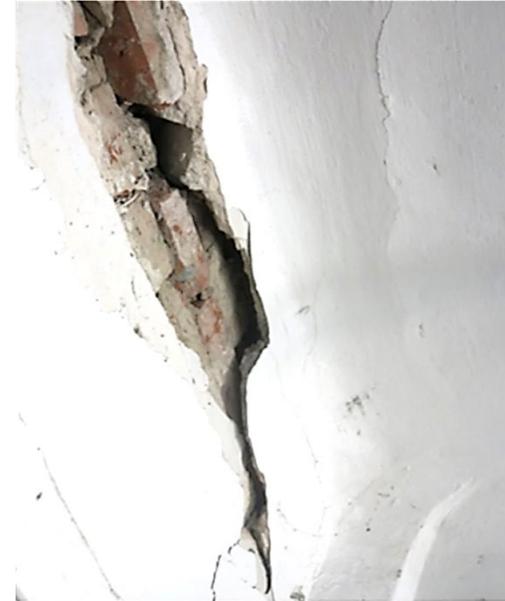
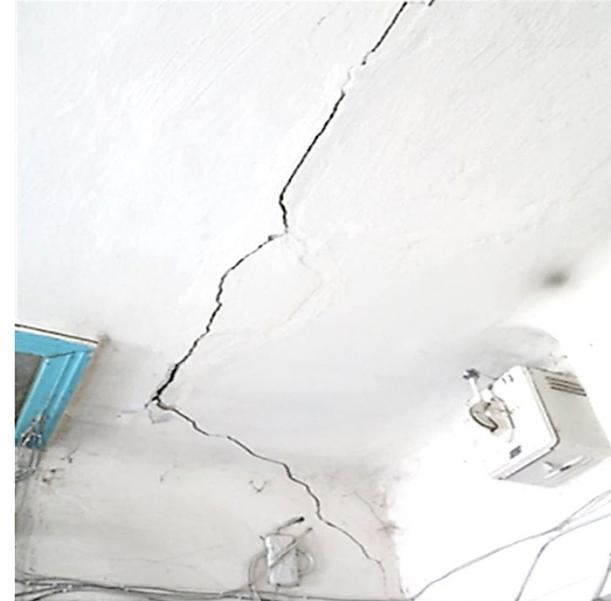
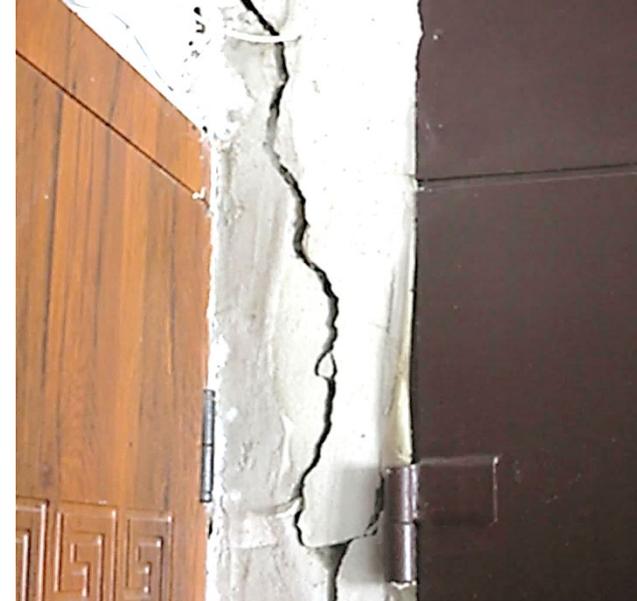
Фото виявлених пошкоджень у середині приміщень будинку

2. У поперечних опорних стінах сходових маршів спостерігаються косі тріщини, розташовані під кутом 30° - 45° відносно зовнішніх площин. Виникнення дефектів може бути пов'язане з нерівномірною осадкою основ поздовжніх стін та формуванням усадкових западин у ґрунті.
