КВАЛІФІКАЦІЙНА РОБОТА

**На тему: «Капітальний ремонт багатоквартирного
двоповерхового будинку з метою підсилення його конструкцій»**

Результати досліджень. При обстеженні конструкцій двоповерхового будинку виявлені дефекти та пошкодження, що відповідають технічному стану непридатному до нормальної експлуатації будинку. На розрахунковій скінченно-елементній моделі будинку виконані розрахунки з метою встановлення причин існуючих руйнувань будівлі, визначення несучої здатності несучих стін будівлі та фундаментів. Розроблені технічні рішення по реконструкції будівлі. З метою підсилення бутобетонних фундаментів, а також для підвищення несучої здатності основи, розроблено технічне рішення по ін'єкційному закріпленню. Підсилення зовнішніх стін рекомендується виконувати пристроєм двох зовнішніх металевих поясів зі швелера №20 з короткими парними тяжами на поперечні стіни сходових маршів і довгими парними тяжами між поздовжніми несучими стінами.

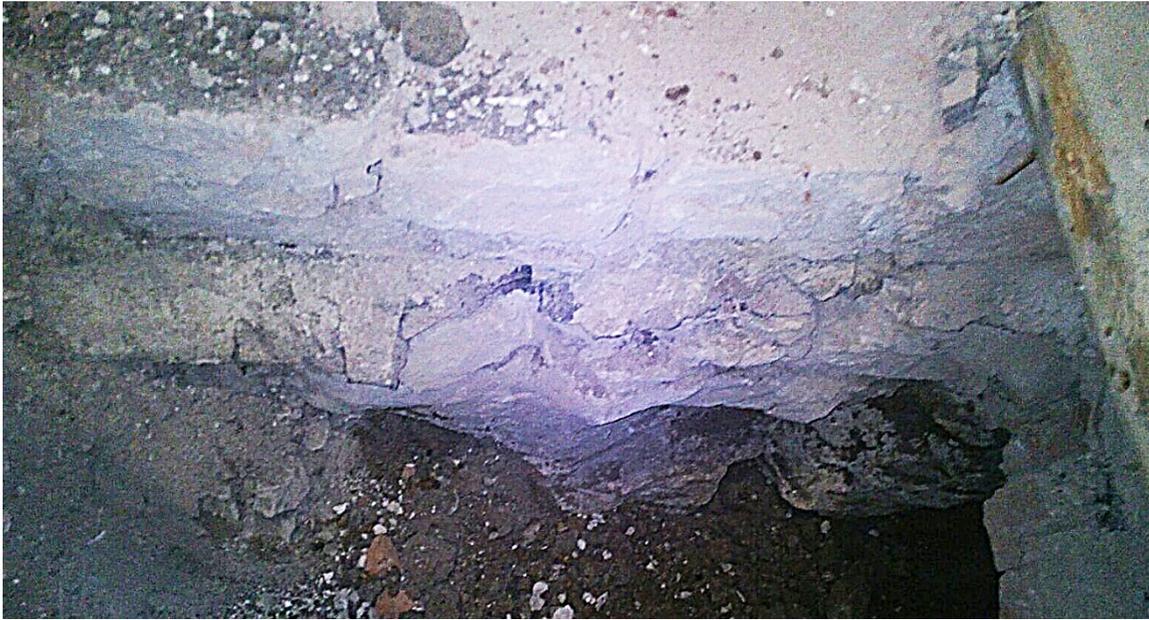
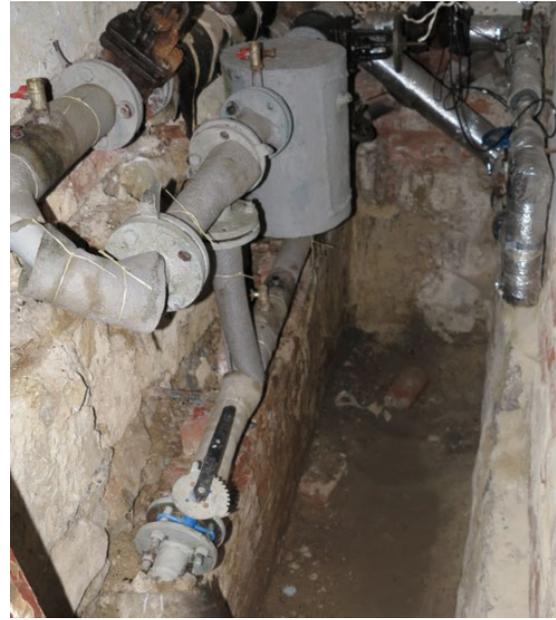
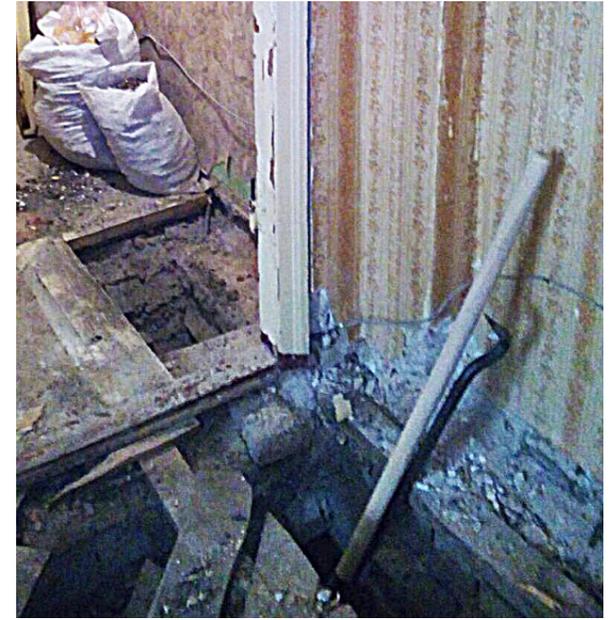
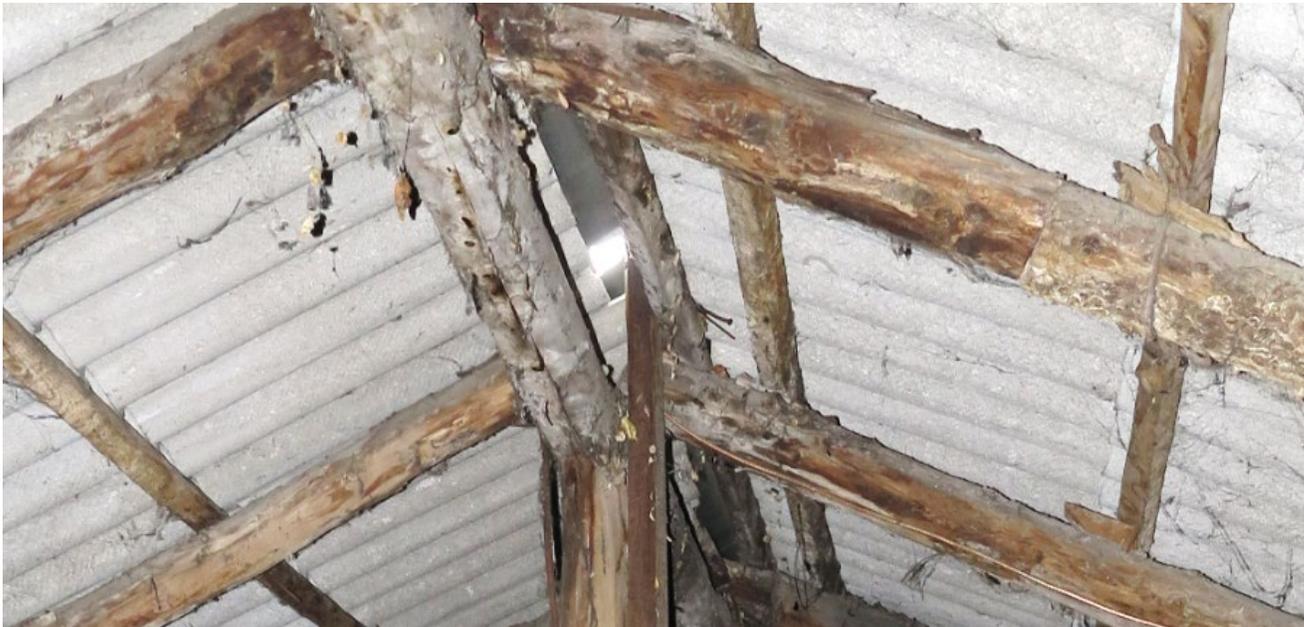
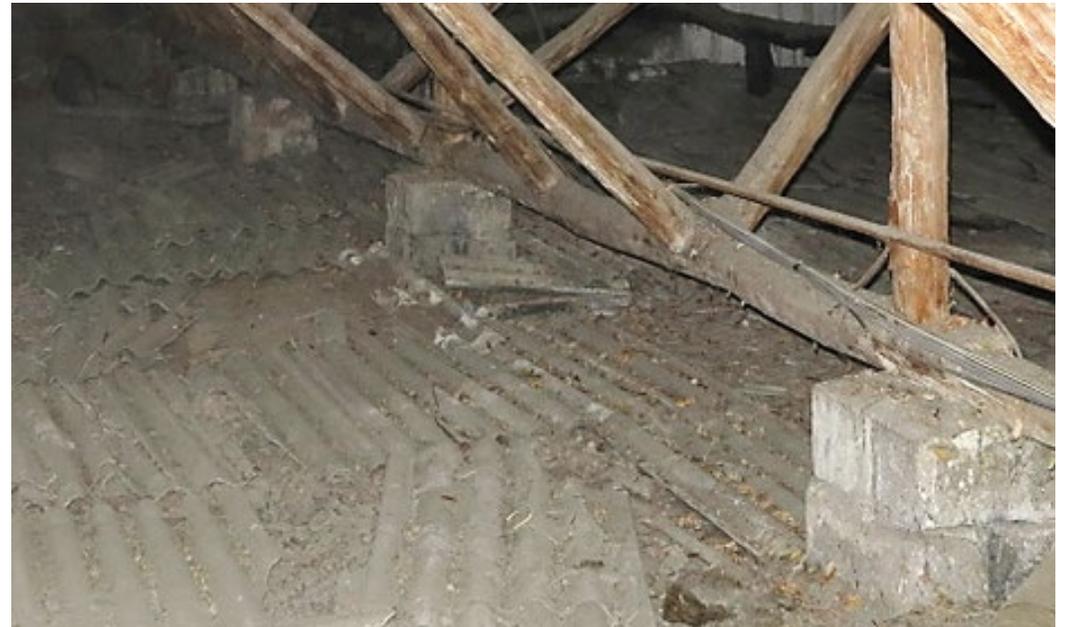
Виявлені дефекти у фундаментах та покрівлі

5. Покрівля значно зношена, з локальними пошкодженнями, що призводять до протікання дощової води через отвори та дефекти.
