ДО ПИТАННЯ ДОСЛІДЖЕННЯ МІЦНОСТІ ПРИ КРУЧЕННІ ЗАЛІЗОБЕТОННИХ БАЛОК З НОРМАЛЬНИМИ ТРІЩИНАМИ

Анотація: Наводяться дані міцності експериментальних балок прямокутного перерізу з штучними нормальними тріщинами. Балки зазнають дії крутного моменту. Проаналізовано вплив поздовжньої арматури на роботу балок з тріщинами при крученні.

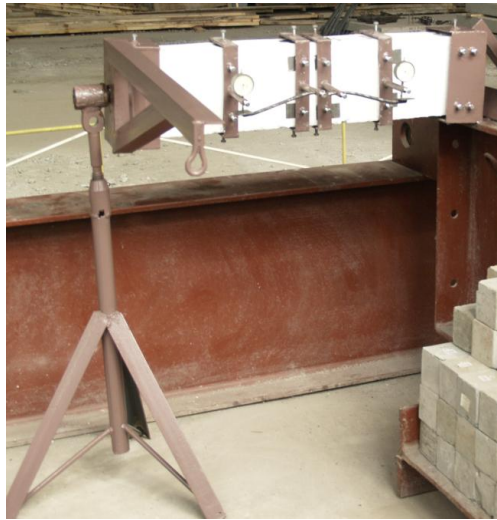
Рис. 2 Загальний вигляд експериментальної установки

Загальний вигляд експериментальної установки з зразком показаний на рис. 2

Навантаження зразків штучними вантажами проводилося етапами. Витримка під навантаженням становила 10 хвилин. Вантажі уклалися на металевий піддон таким чином, щоб на кожному етапі мало місце однакове вертикальне навантаження.

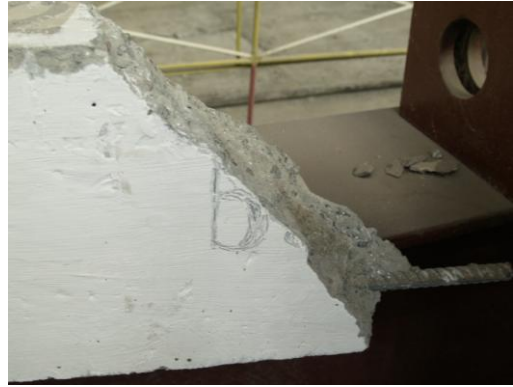
Рис.4 Просторова тріщина кручення на прикладі балки Б 5-2: а) загальний вид балки в експериментальній установці; б) просторовий похилий переріз балки по тріщині

У двох балках п'ятого типу (Б 5-1 і Б 5-3) тріщини кручення не виникли, оскільки горизонтальне положення зразка в установці було порушено через сколювання кута в опорному коробі, до якого прикладалася на відстані L вертикальне навантаження, створюючи таким чином крутний момент. У балці Б 5-2, без штучних тріщин, виникла похила просторова тріщина кручення під кутом близько 45°.

відбувалося протягом 0,5-1 хвилини. В процесі самого поетапного навантаження, аж до останнього ступеня, появи будь-яких похилих тріщин на гранях балки не спостерігалось, хоча індикатори годинникового типу, встановлені на двох крайніх блоках, фіксували переміщення двох середніх блоків, відокремлених тріщинами. Вони показували значні прирости деформацій протягом останніх етапів витримки під навантаженням. Слід зазначити, що у всіх випадках тріщина кручення починала розвиватися на бічній грані на ділянці без тріщин під кутом в 45° від верхнього кінця однієї з трьох штучних тріщин. В семи випадках з дванадцяти тріщина поширювалася від першої штучної тріщини, ближньої до краю балки, до якого прикладався крутний момент. Це свідчить лише про те, що тріщини розвивалися в найбільш ослаблених перетинах, оскільки значення крутного моменту по всьому перетину є однаковим. Миттєва поява похилої тріщини кручення у всіх випадках мала місце на бічній грані балки, ближньої до вертикального завантаження. Тріщина стрімко поширювалася по верхній грані, переходячи на бічну, віддалену від вертикального завантаження. Тріщина розвивалася по незамкненій лінії, утворюючи просторовий похилий переріз (рис. 3). Таким чином, руйнування балки відбувалося від просторової тріщини кручення (рис.4) в стиснутій зоні перерізу при значенні крутного моменту, що дорівнював граничному.

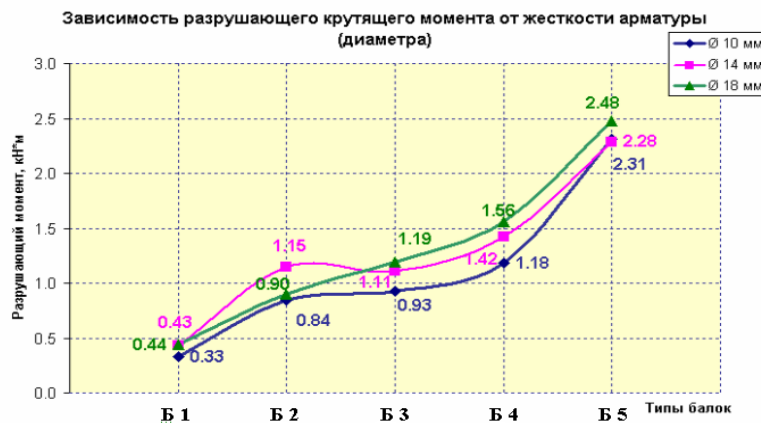
Значення руйнуючого крутного моменту свідчать про пропорційну залежність величини моменту від діаметра арматури (рис.5).

Рис. 5. Залежність граничного крутного моменту в балці від діаметра арматури
